DE Forth, Bayern

Lieferwagen prallt gegen Hauswand: Fahrer in Lebensgefahr

Lieferwagen stieß mit einem Auto und einer Hauswand zusammen - 23.04.2019 17:05 Uhr

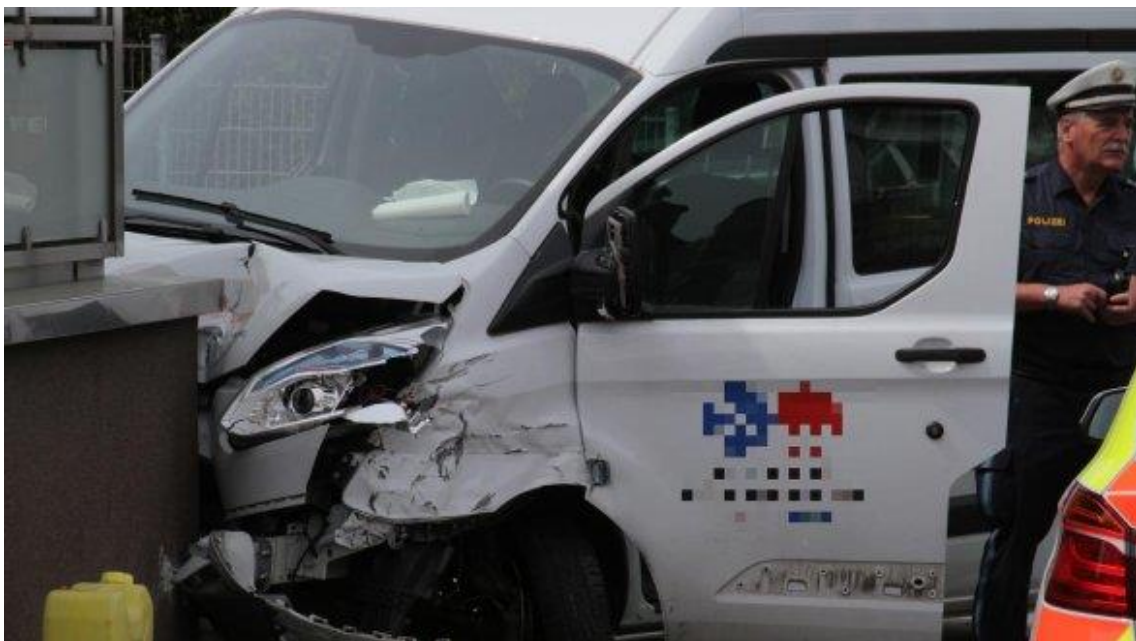
FORTH - Nach einem schweren Autounfall auf der B2 in Forth (Landkreis ERH) schwebt der Fahrer eines Kleintransporters in Lebensgefahr. Er war aus noch ungeklärter Ursache mit seinem Fahrzeug auf die Gegenfahrbahn geraten.

Nach dem Aufprall überfuhr der Kleintransporter noch den Gehweg und prallte mit Wucht gegen das Eck eines Wohnhauses. Nachdem ein Vorderrad abgerissen war, dürfte das Fahrzeug manövrierunfähig gewesen sein. Ersthelfer fanden den Fahrer des Lieferwagens leblos hinter dem Steuer vor und leiteten Erste-Hilfe-Maßnahmen ein. Die zur Unfallstelle gerufenen Einsatzkräfte forderten einen Rettungshubschrauber an, der jedoch nicht zum Einsatz kam: Der Kreislauf des immer noch bewusstlosen Fahrers musste erst in einem Rettungswagen stabilisiert werden. Bilderstrecke zum Thema.

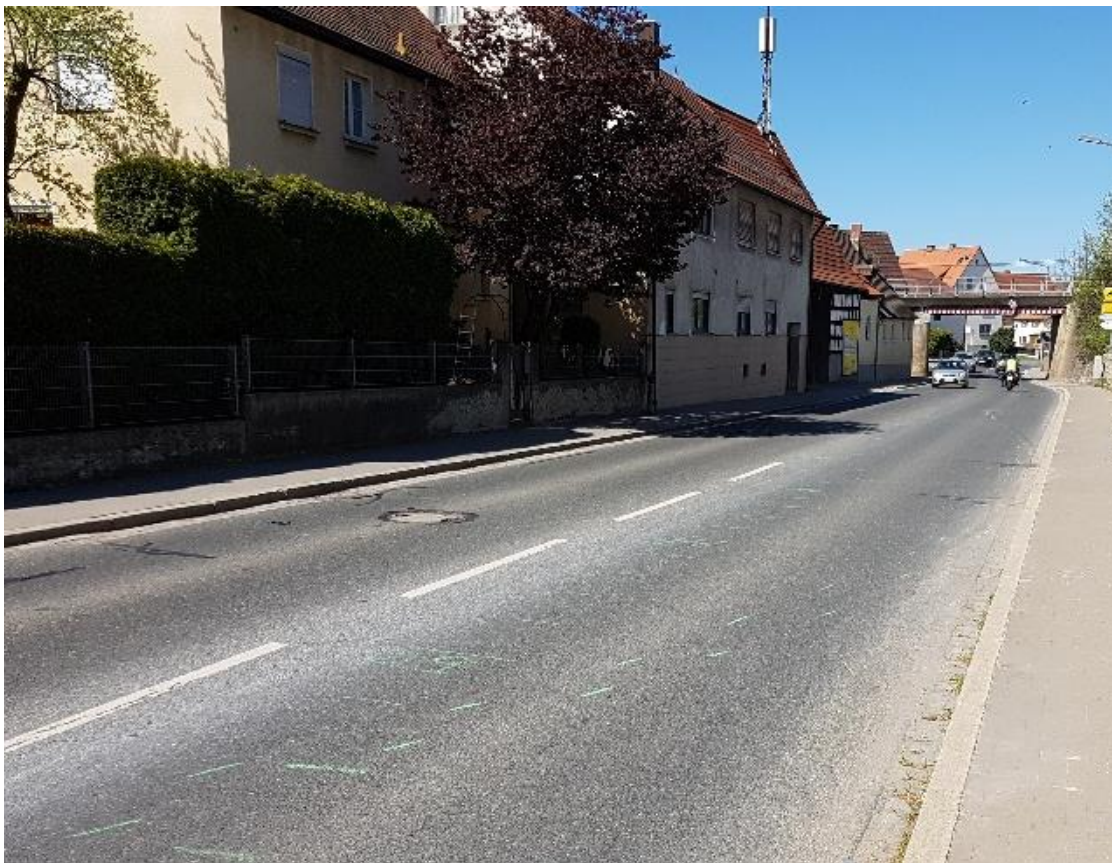
Fahrriichtung wie silberner PW in diesem Bild, Bahnlinie ist nicht elektrifiziert.

Die grün-blauen Markierungen weisen auf eine festgestellte Abweichung von der korrekten Fahrspur ungefähr unter der Brücke hin, wie im folgenden Foto des lokalen Zeugen ersichtlich ist. (hellblau die von der Polizei auf dem obigen und dem weiter unten folgenden Bild dokumentierten Spuren)

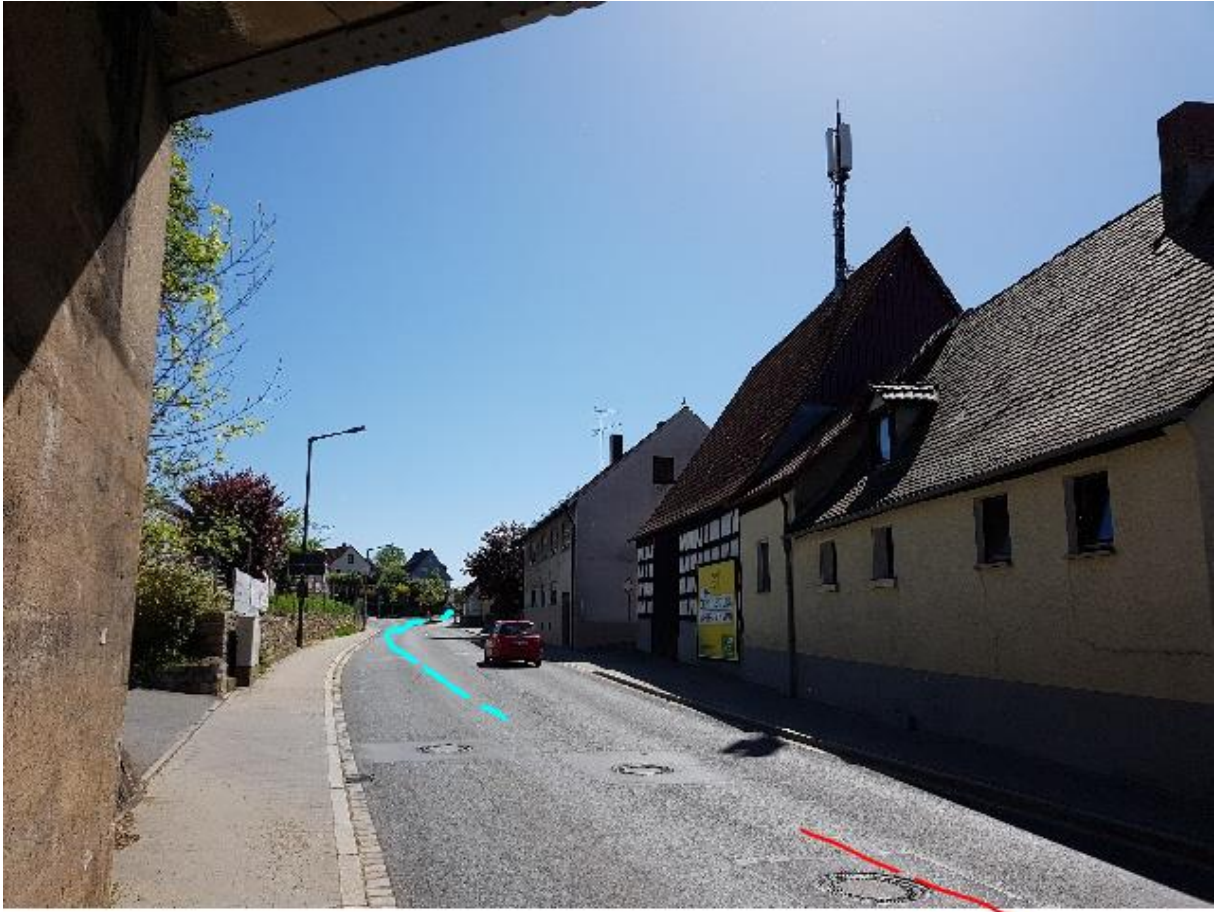
Blick in umgekehrter Richtung, im Vordergrund die Markierungen der Polizei (grün)

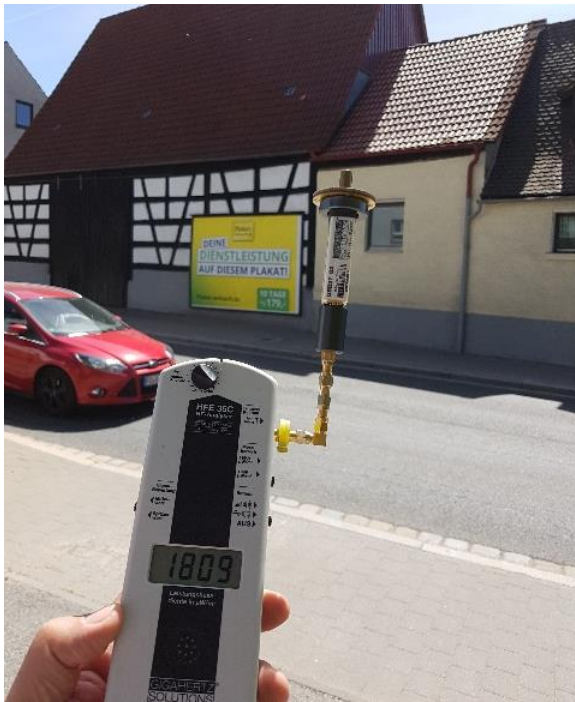
Mit der "Topfantenne" konnte ich bei der Einfahrt zu Haus 63 (gegenüber vom Sendemast) Leistungsdichten von über 2000 uW/m² messen.

Verwendete Antenne: UBB 27 G3 von Gigahertz Solutions (Ultrabreitband)

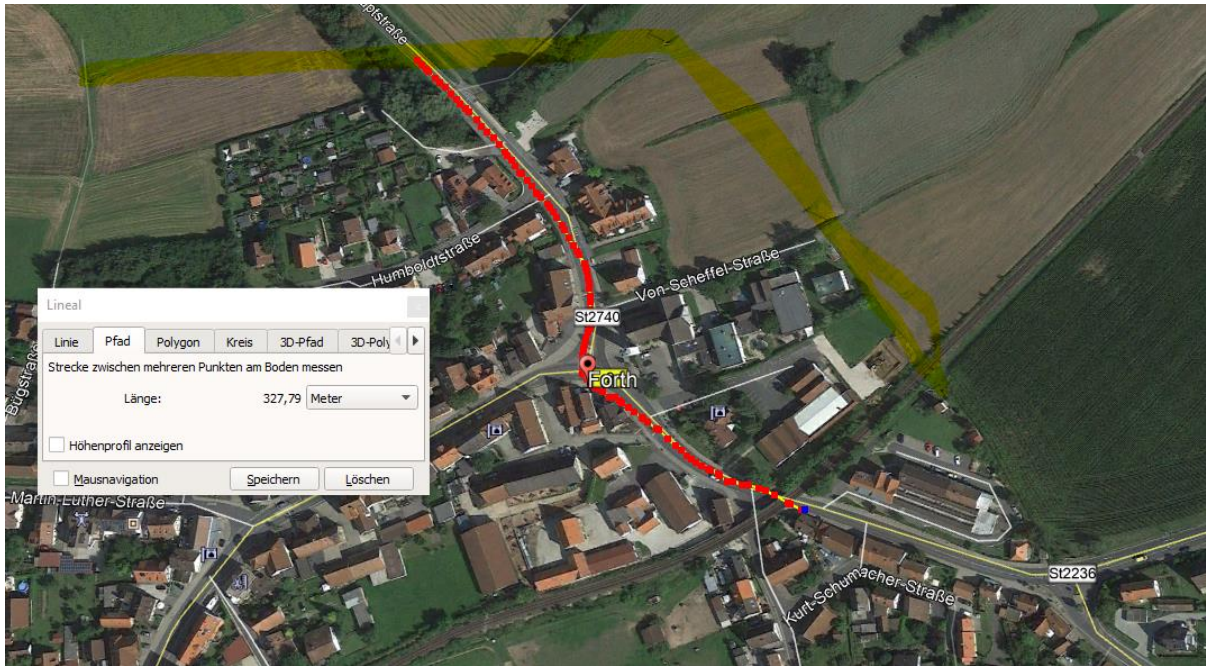
Ursprüngliche Herfahrt noch nicht bekannt. Möglich wäre eine Querung der Transportleitungen der Ebene 5 an dieser Stelle, d.h. vor. 320m:

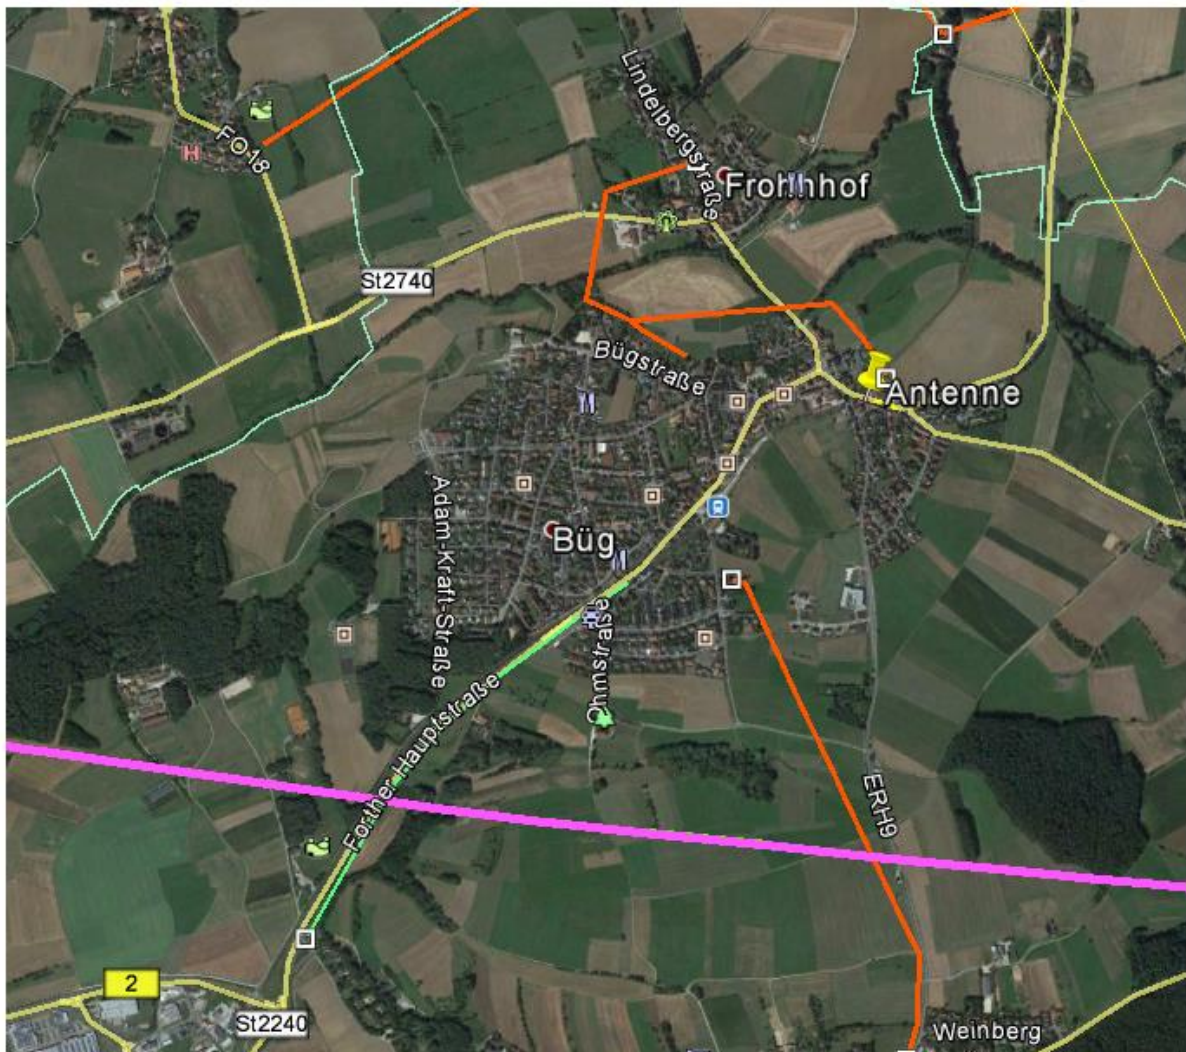
Aber auch eine vorherige Querung der 110 kV Leitung wäre denkbar:

In Forth gibt es die 20 kV-Leitungen (orange) und eine 110 kV -Leitung weiter südlich, 1,5 km entfernt

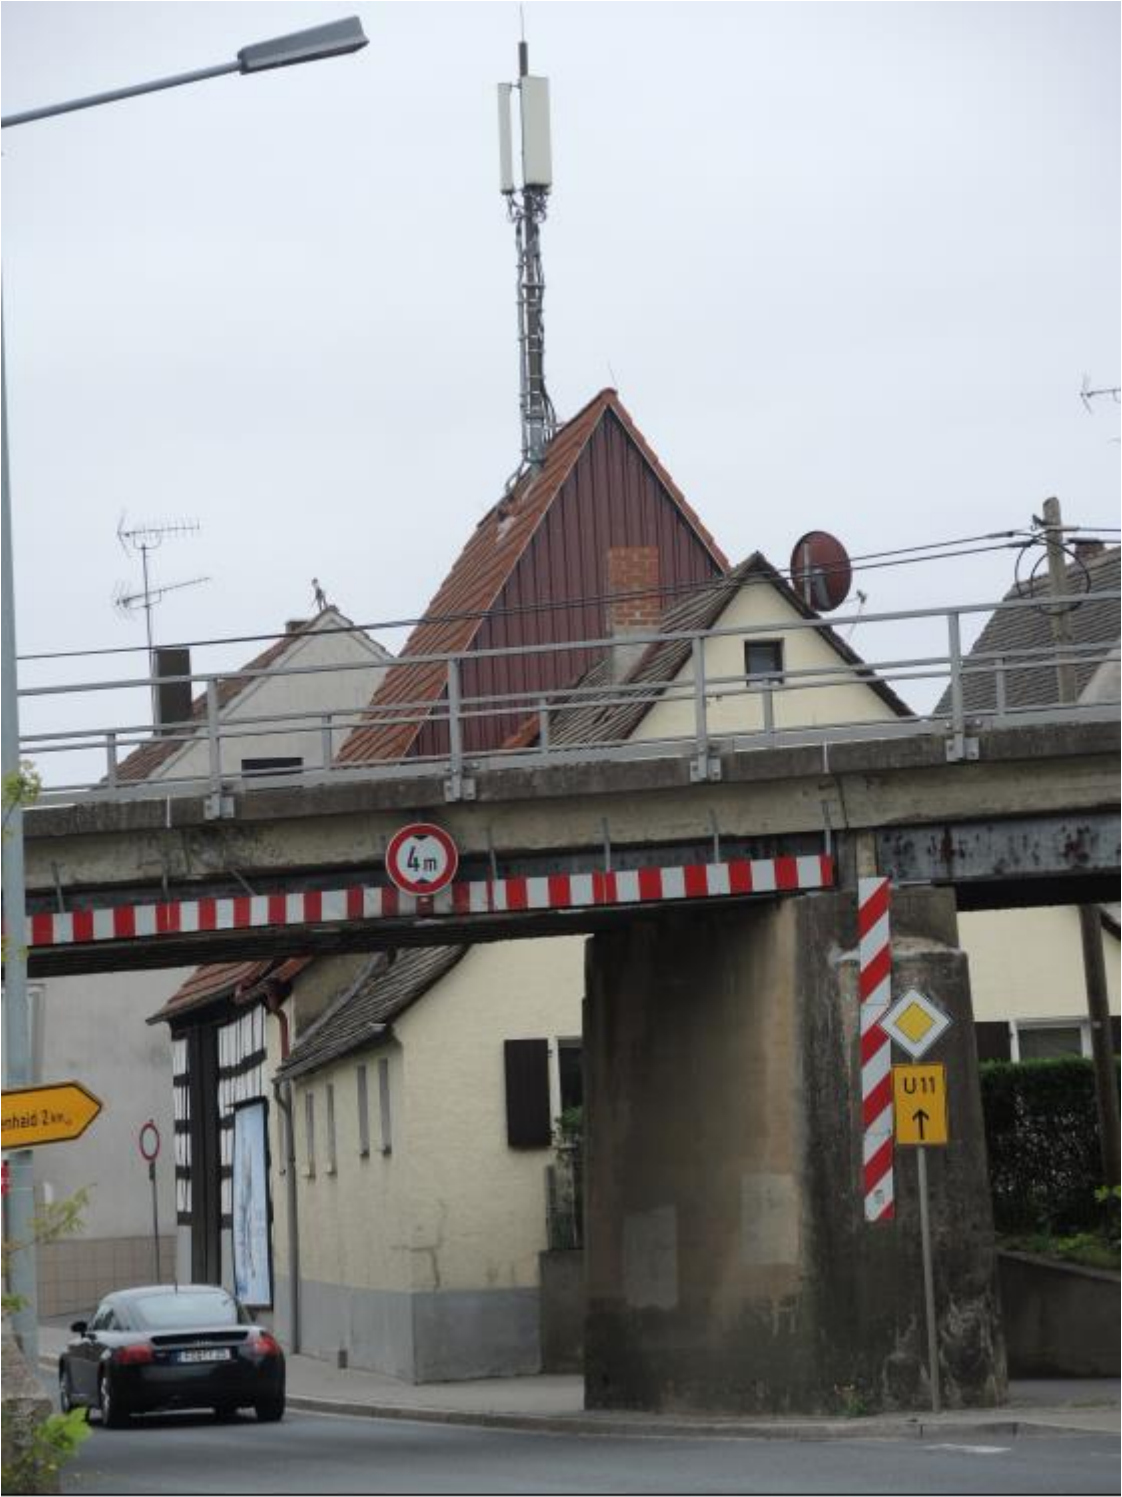
Bei innerstädtischen Geschwindigkeiten, hier aufgrund der Streckenführung maximal 45-50 km/h, die in diesem Fall sicher nicht überschritten wurden, wird bei einem Infarkt mit einer Reaktionszeit von 2-5 Sekunden bis zur Fahrunfähigkeit eine Distanz von 25 bis 50m zurückgelegt.

Dies entspricht ziemlich genau der Distanz, die auf dem folgenden Bild vor der Brücke beginnt und bei der polizeilich festgestellten Linie endet:
