Elektrosmog verändert Hirnströme... und Motorik

Erklärt anhand der unerklärlichen Unfallserie an der Waitzstrasse, Hamburg, Deutschland

Hansueli Stettler, Bauökologe und Elektrosmog-Forscher, St. Gallen, Schweiz

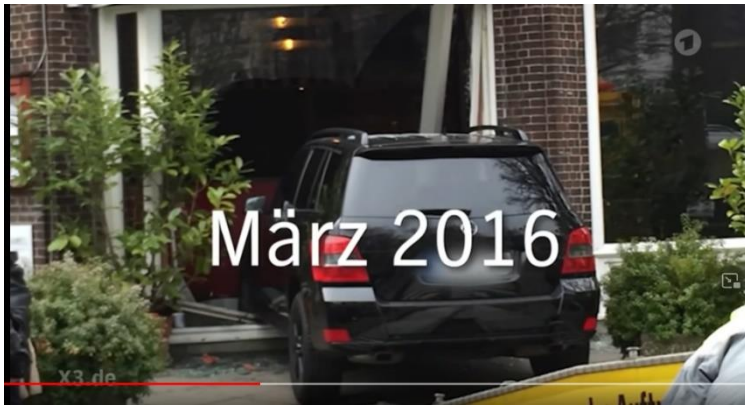
März 2016,
Mann 83, in Restaurant, trocken

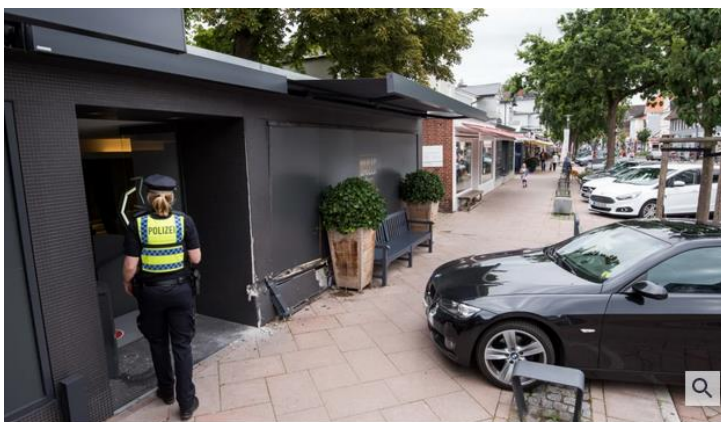
Gleicher Unfall wie oben – hier wiederum schönes Wetter, und gut erkennbar ist der Raum links vom Unfallfahrzeug frei

Hamburg, Waitzstraße, Juli 2020: Ein BMW hat die Tür einer Friseurfiliale demoliert. (Foto: Daniel

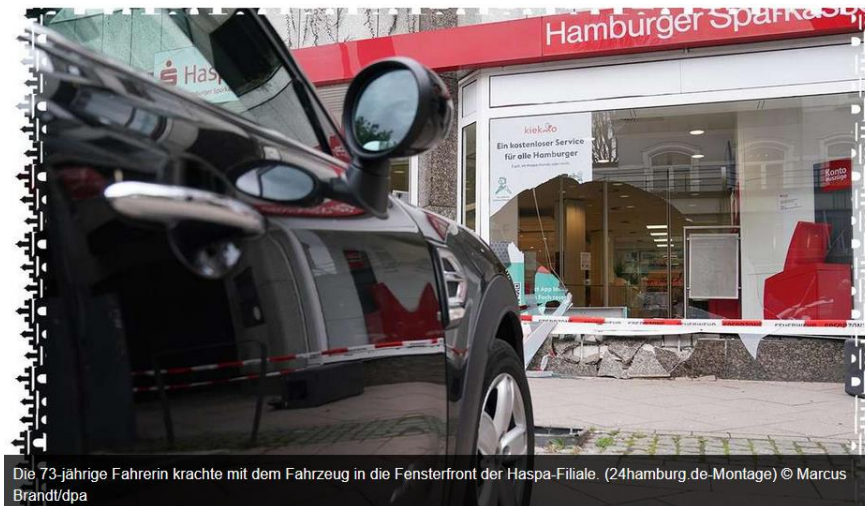
Die 73-jährige Fahrerin krachte mit dem Fahrzeug in die Fensterfront der Haspa-Filiale. (24hamburg.de-Montage) © Marcus Brandt/dpa

Am Dienstag, 04. Mai 2021, kracht erneut eine ältere Person mit ihrem Automatikfahrzeug in ein Schaufenster.

Diesmal trifft es die Haspa-Filiale. Kunden und Mitarbeiter werden glücklicherweise nicht verletzt. Auch die 73-

jährige Fahrerin erlitt nur einen gehörigen Schreck.

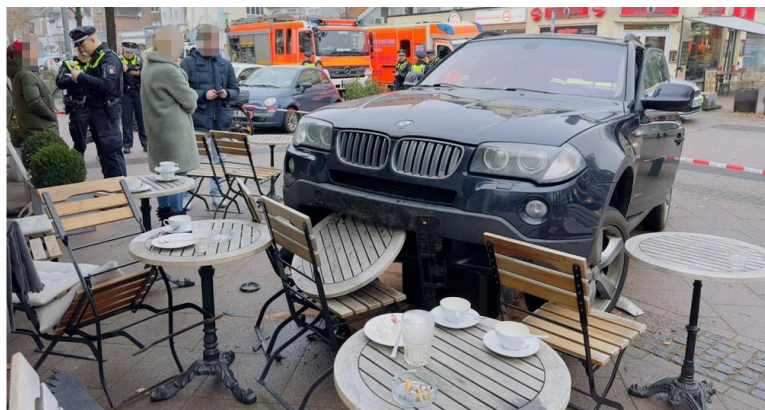
21.12.2022

Unfallursache / Analyse hier: die Ausgangslage ins Cafe ist links-exponiert zum Sender

Wieder die Waitzstraße: Ein Autofahrer ist mit seinem BMW in Tische und Stühle eines Cafés gekracht. Immer wieder kommt es an der Einkaufsstraße in Hamburg zu derartigen Unfällen.

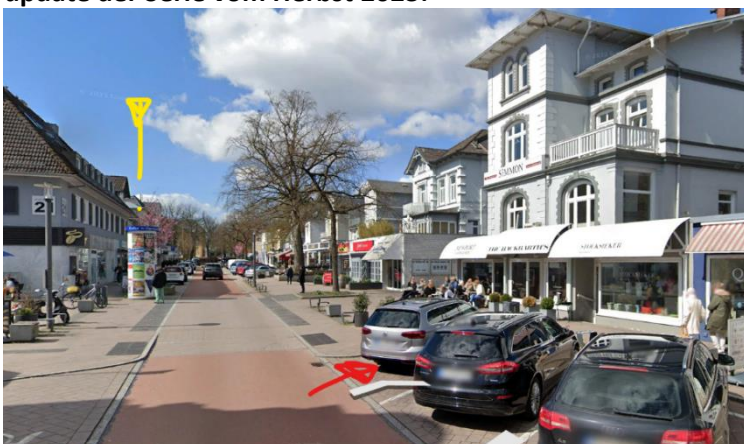
30.06.2023

Eine **77 Jahre alte Frau** ist beim Ausparken mit einem vorbeifahrenden Auto zusammengestoßen und hatte unter Schock Gas gegeben. Dabei beschädigte sie noch ein weiteres Fahrzeug. Ein Poller beendete die Fahrt. Verletzt wurde niemand.

der Polizei sagte, fuhr die Seniorin mit ihrem VW Tiguan auf der linken Straßenseite aus einer Parklücke, übersah offenbar eine vorbeifahrende Mercedes C-Klasse und touchierte das Auto.

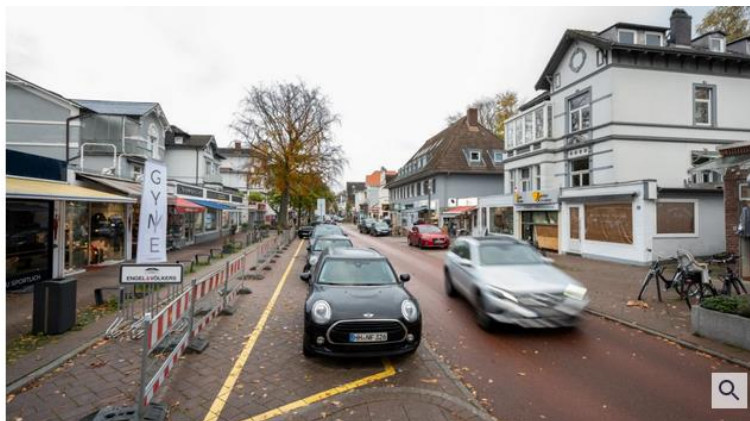
Hamburg, Waitzstraße, November 2020: Nach dem jüngsten Crash darf jetzt nur noch längs geparkt

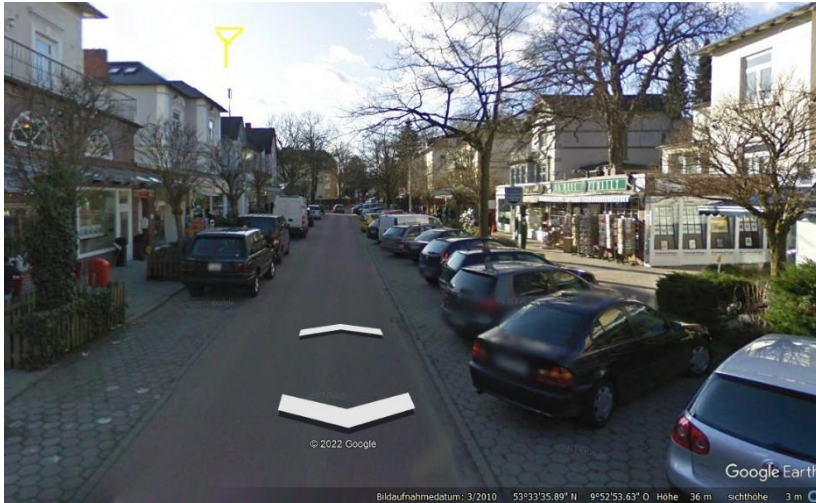
Dieses Bild aus street-view von 2010 ist stellvertretend für die allermeisten: hier fährt ein Rentner etwa vom P des grauen Golfs am rechten Bildrand in den Laden in der Verlängerung

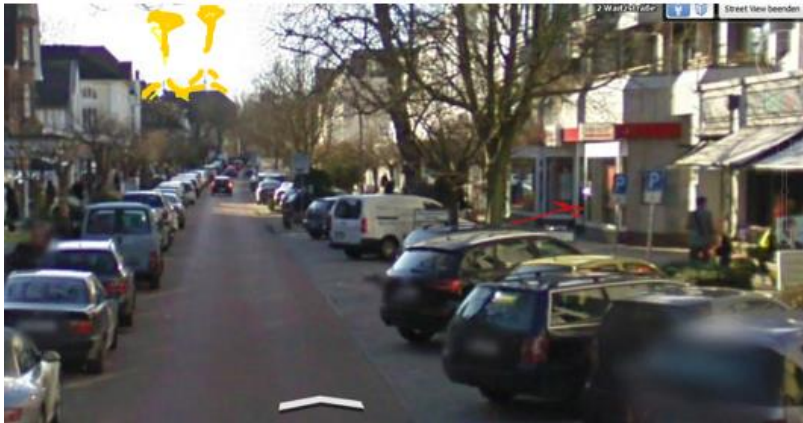
Beispiel Fahrt in Hamburger Sparkasse HaSpa, vom Parkplatz neben dem Baum, aufgenommen (**bei Haus Nr 3**): google street-view, die Sender am östlichen Ende sind gut erkennbar.

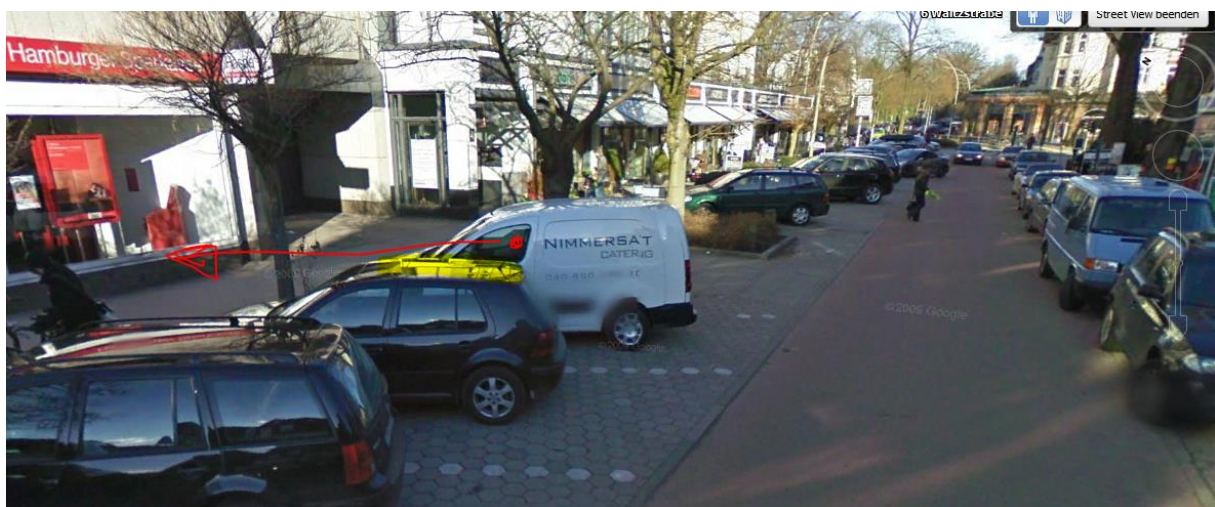
Das Autodach neben dem Verursacher reflektiert auf den Lenker (hier z.B. Lenker des weissen Lieferwagens: Kopfposition **rot**).

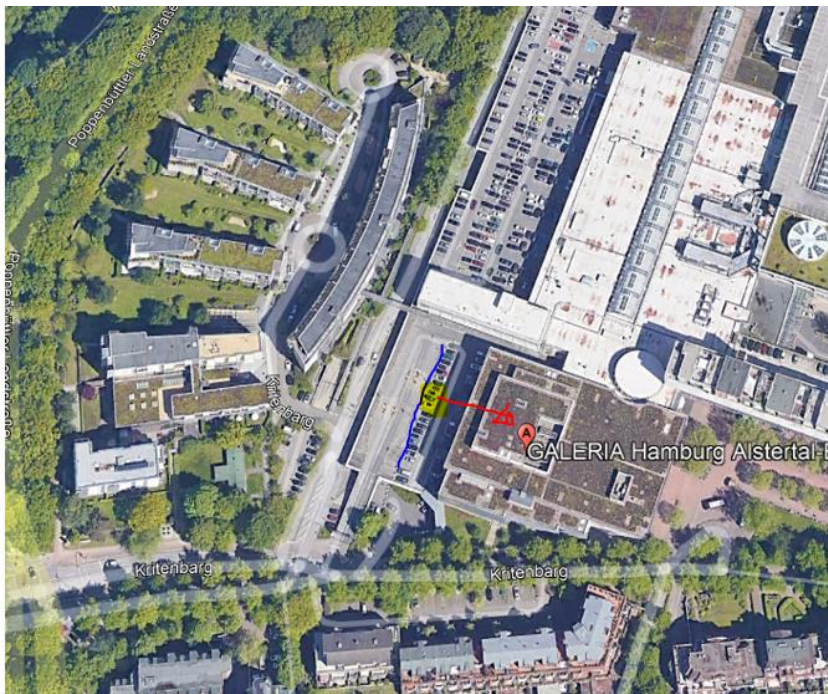
Der Verunfallte ist von der Parkplatzmitte geradeaus über eine mehrstufige Treppe tief in das Lokal gefahren – also mit Vollgas.
