## Tramunfall in Oerlikon – drei Personen mittelschwer verletzt

## Elektrosmog im Unfallablauf

bus / tram Zürich, Sternen Oerlikon

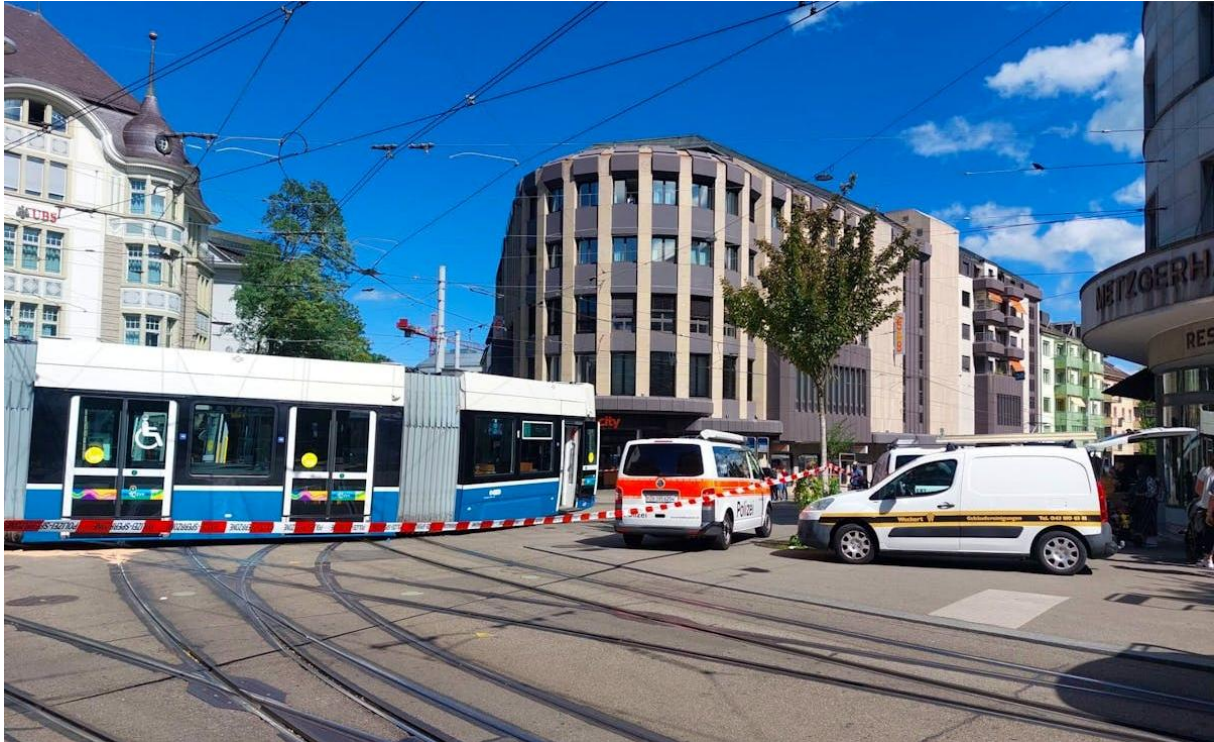
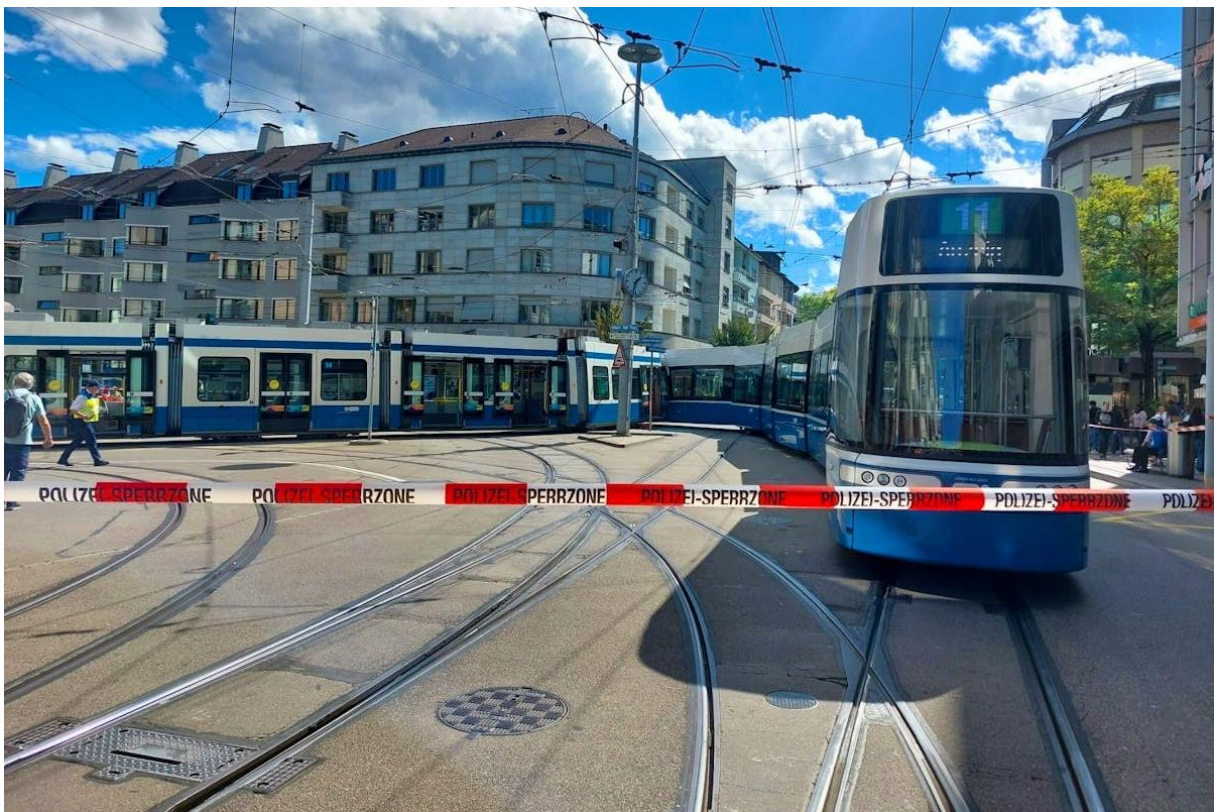
Am Sternen Oerlikon hat sich am Montag eine heftige Kollision ereignet. 20min/News-Scout

Am Montag sind beim Sternen Oerlikon zwei [Trams der Linien 11 und 14](#) miteinander kollidiert. Wie die Stadtpolizei Zürich am Montagnachmittag informiert, fuhr kurz vor 13 Uhr ein Tram der Linie 11 auf der Schaffhauserstrasse in Richtung Messe Hallenstadion. Zur gleichen Zeit war ein Tram der Linie 14 auf der Schaffhauserstrasse in Richtung stadteinwärts unterwegs. Auf Höhe der Tramhaltestelle Sternen Oerlikon kollidierten die beiden Trams miteinander, wodurch beide Tramkompositionen entgleisten.

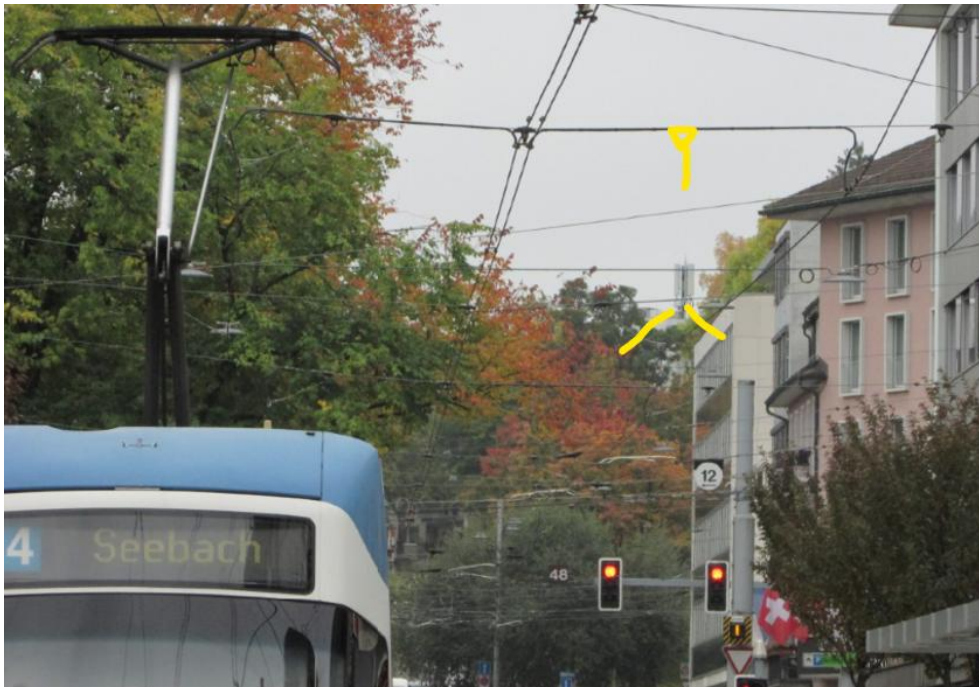
Strahlt ein, SR 300°

Messung von unten, somit der Fahrriktion des mutmasslich verursachenden Tramlenkers

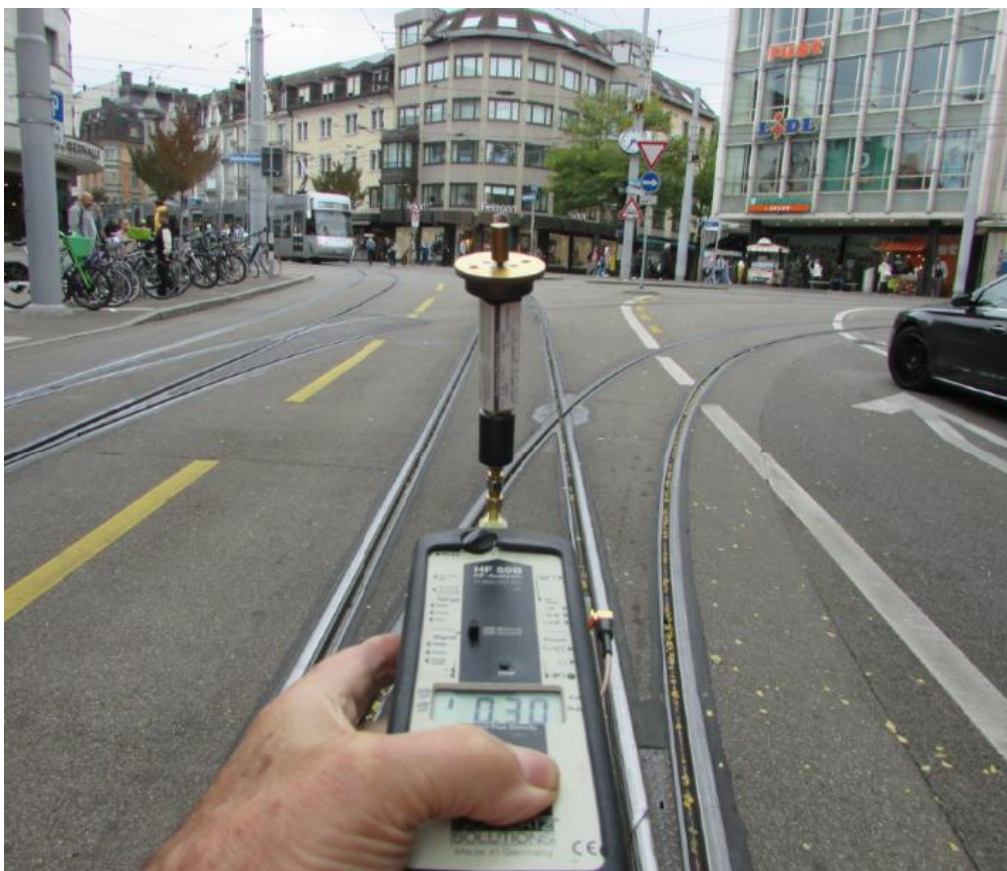
Anfahrtstrecke des 14ers. Kurz vor Kollision

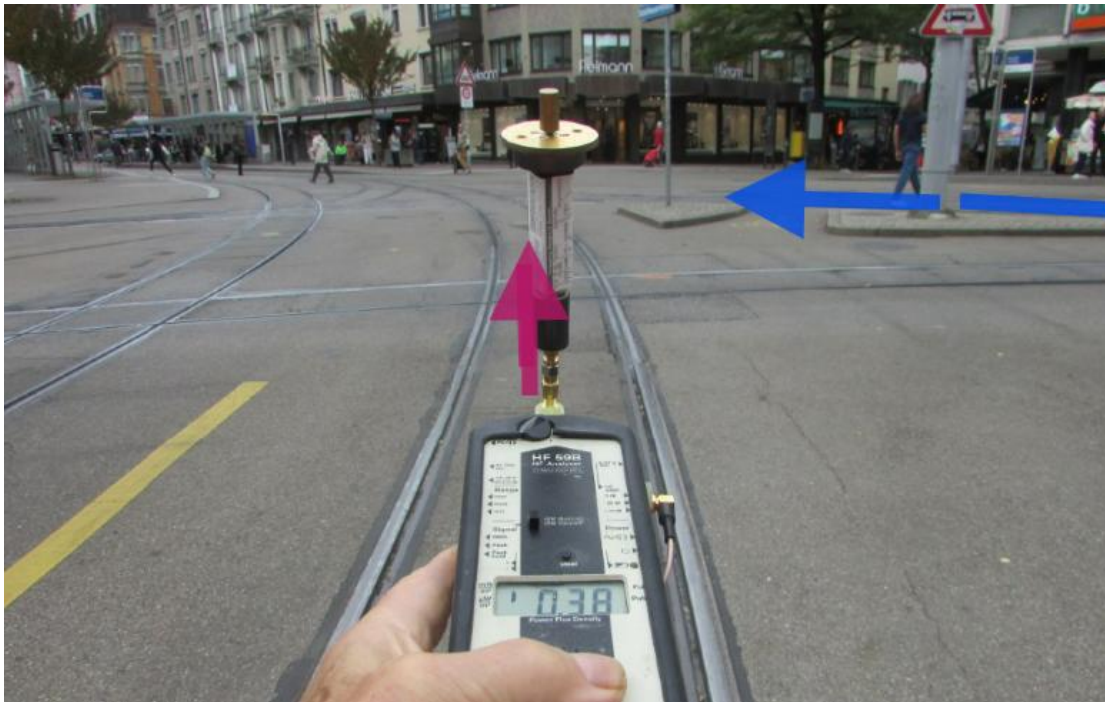
Das Tram von rechts ist immer sehr langsam.

Ca. 15 m vor der Kollision hier ist das angefahrne Tram bereits mit dem Fahrerstand auf der Kreuzung

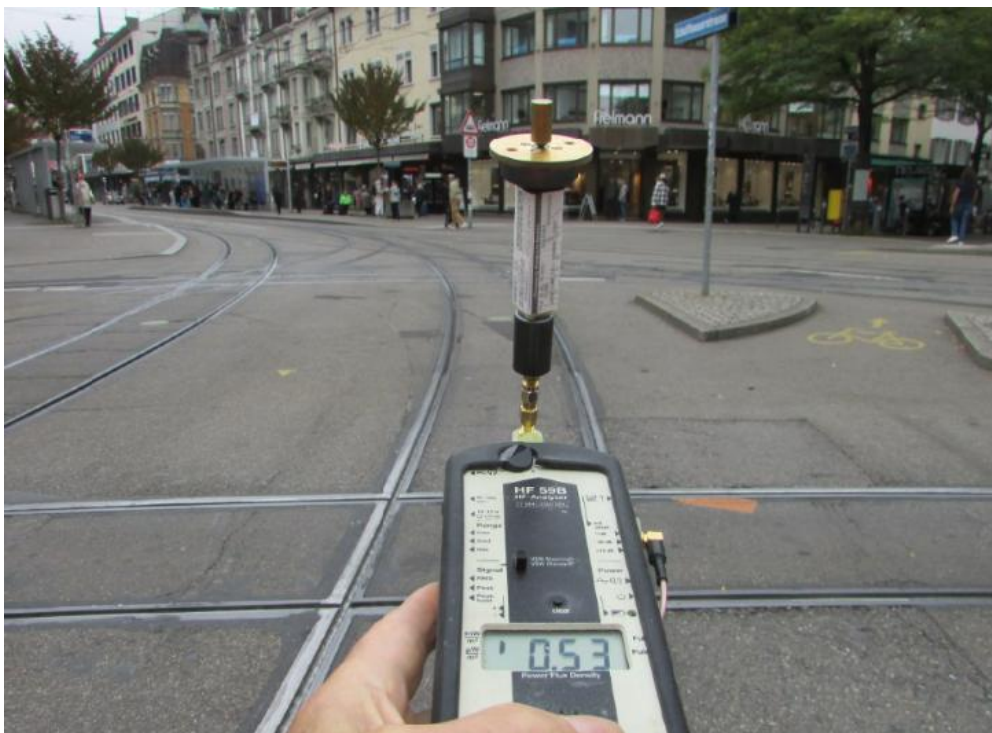
Messung mit einem einzelnen heranfahrenden 14er ohne weiteren Verkehr

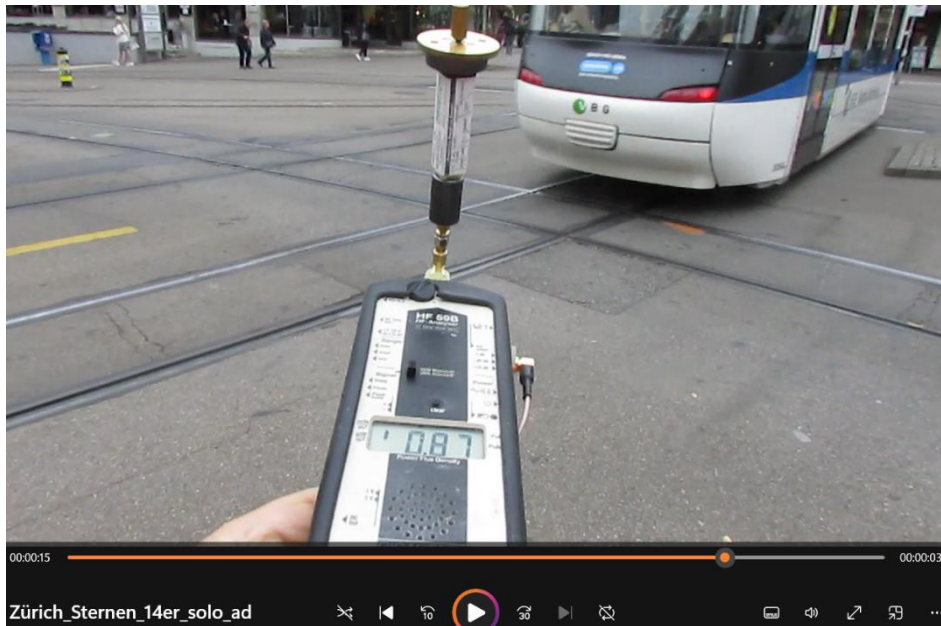
Hier erfolgt eine Steigerung nach Verlassen des Funkschattens – der -adaptive Sender liefert wieder ohne Abschirmung durch das Tram.

Anfahrt des 11ers. Das Tram überfährt hier mehrere Schienenkreuzungen und ist darum wie erwähnt sehr langsam.

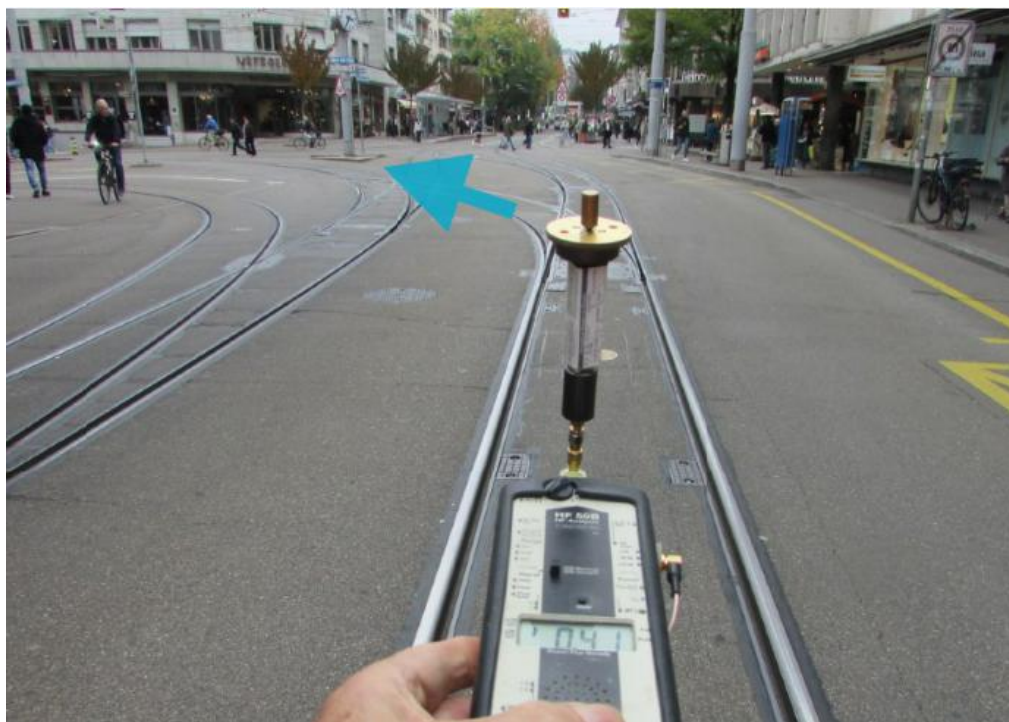
Hier entsteht mit einem Gegen-tram in der Schaffhauserstrasse eine starke Leistungssteigerung des Senders frontal

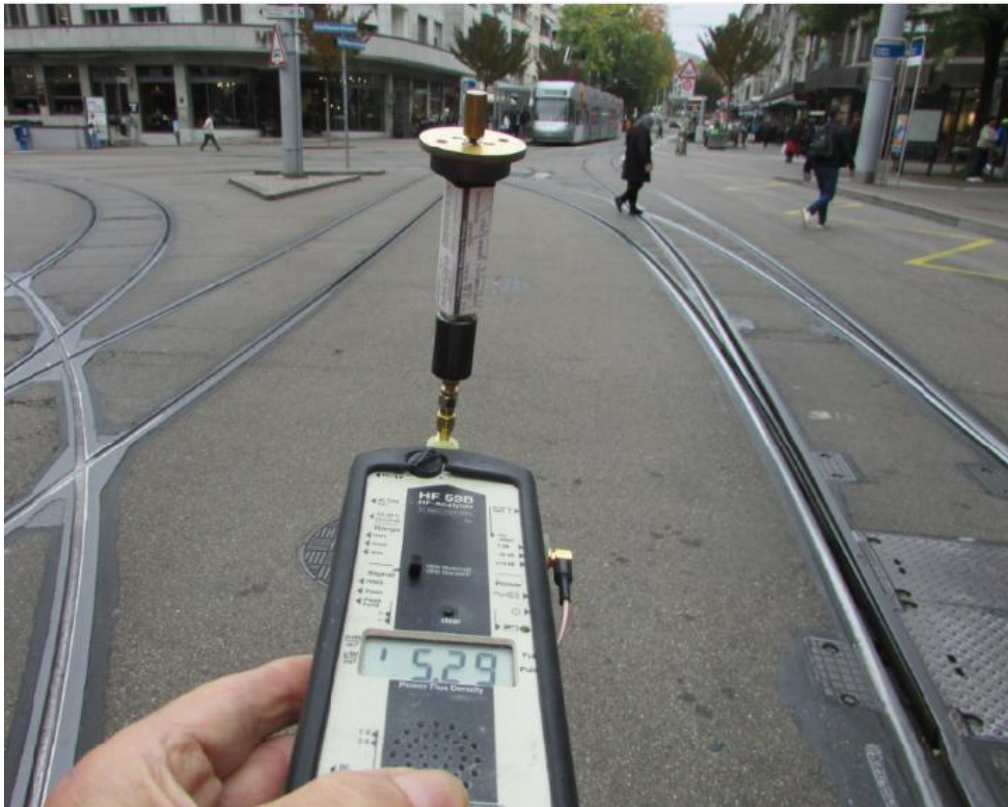
Eine Reflexion am gerundeten Cockpit muss aufgrund der Winkel einen Teil dieser hohen Belastung auf den von links unten heranfahrenden Lenker leiten.

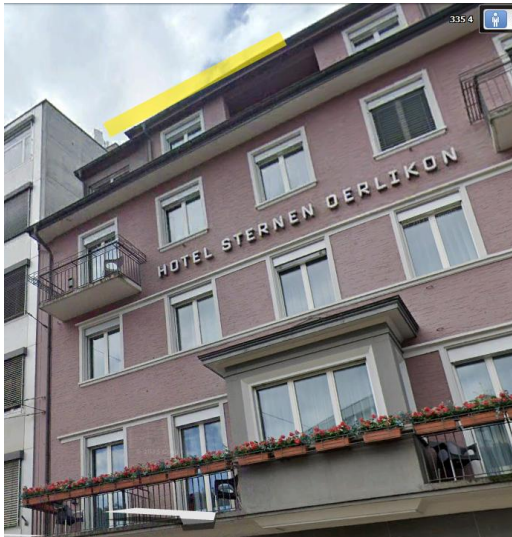
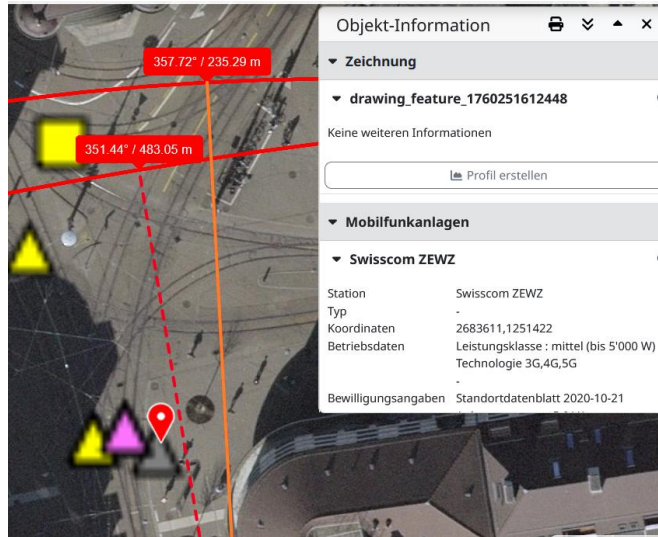
Strahlt ebenso ein, vor allem auf das mutmasslich verursachende Tram von unten.

Die Belastung des Lenkers von unten beträgt mindestens **0.53 mW/m<sup>2</sup>**, durch die beschriebene Reflexion am angefahrenen Tram bei der verpassten Bremsung **deutlich mehr**.

Für eine deutlich genauere Aussage müsste eine Messfahrt mit den im Umkreis von 200m beteiligten Fahrzeugen im Unfall-Sektor wiederholt werden.
