Schiers: Frontalkollision fordert sechs Verletzte

Auf der Nationalstrasse A28 ist es am Freitagnachmittag (9.2.18) **in Schiers zu einer Frontalkollision zwischen zwei Personenwagen gekommen. Ein drittes Fahrzeug war ebenfalls vom Verkehrsunfall betroffen. Sechs Personen wurden verletzt, darunter ein Kleinkind.**

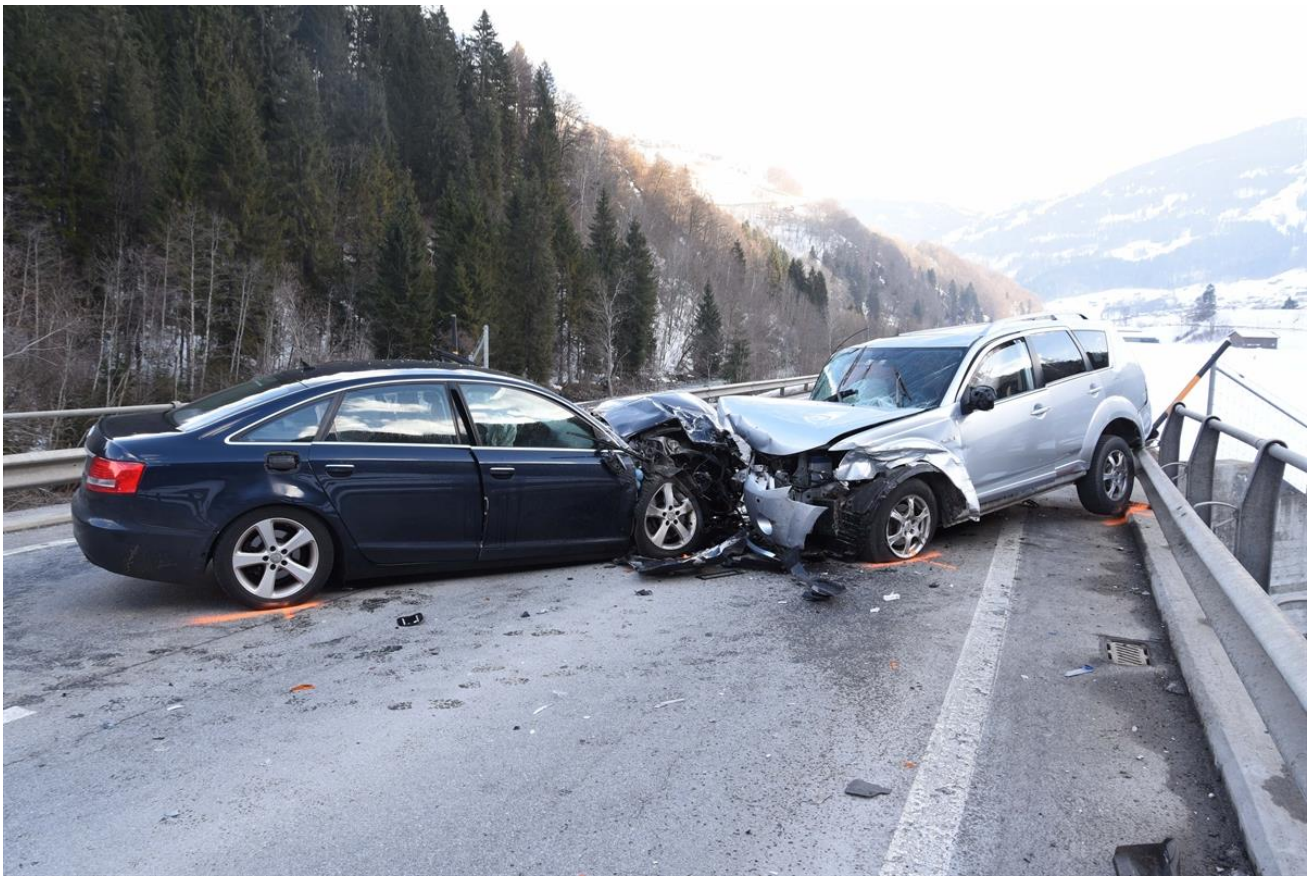
Die beiden Personenwagen wurden bei der Frontalkollision total beschädigt.

Verursacher vermutlich der leichtere Stationswagen, der dadurch etwas zurückgeworfen wurde, Kollisionsort etwa 5m weiter südlich.
Brücke, vermutlich über Bahn? Noch zwei Geländerstützen rechts, dann Betonoberkante. Schacht bei dritter Stütze.

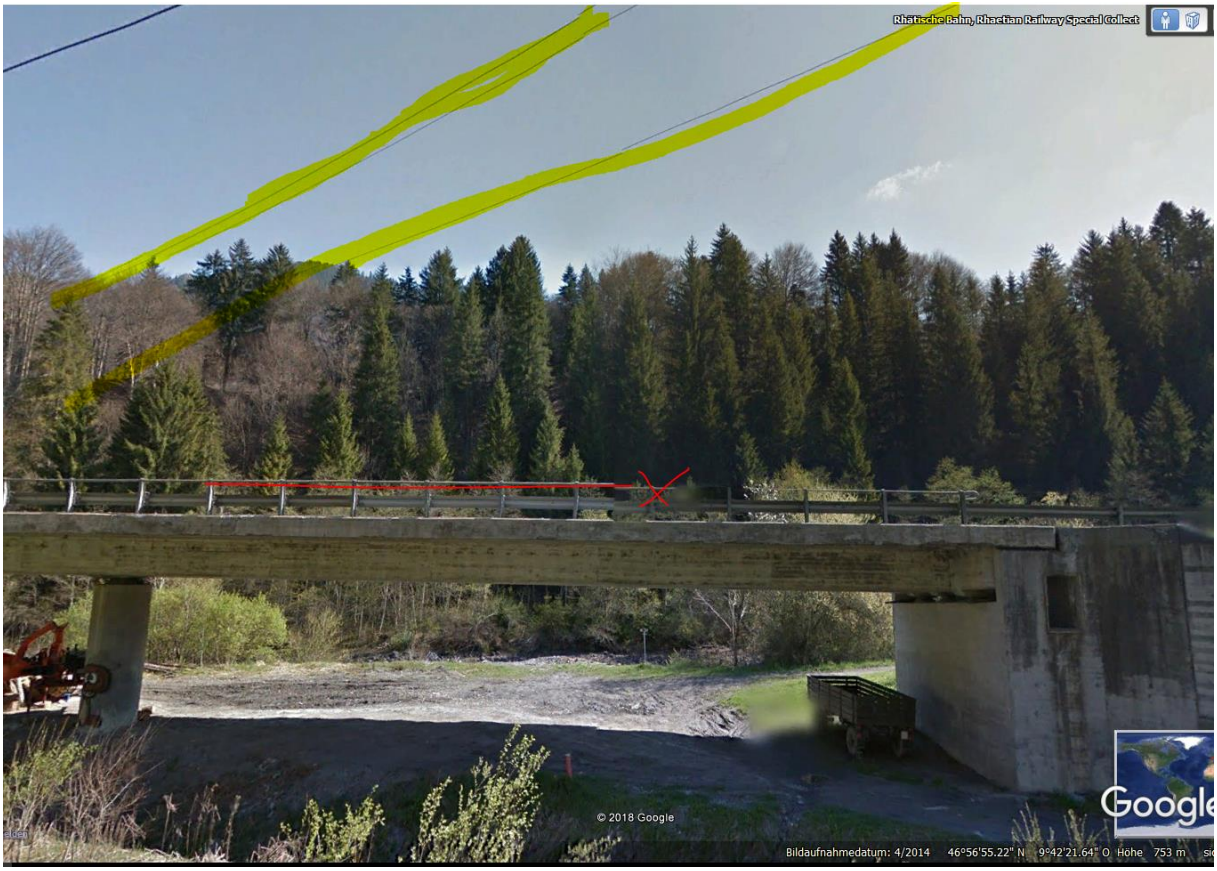
Ansicht von RhB Strecke aus

Aufgrund der Gewichtsdifferenzen dürfte die Kollision am Brückenende stattgefunden haben.

Völlig lineare Kurve, wenn Einschlafvorgang schon vorher (bei Funkeinfluss längere Zeit von hinten, auf der Geraden) einsetzte, plausible Abweichung aufgrund der Fahrbahnneigung nach Osten, zum Fluss hin und der möglicherweise im Geschehen reduzierten Geschwindigkeit.

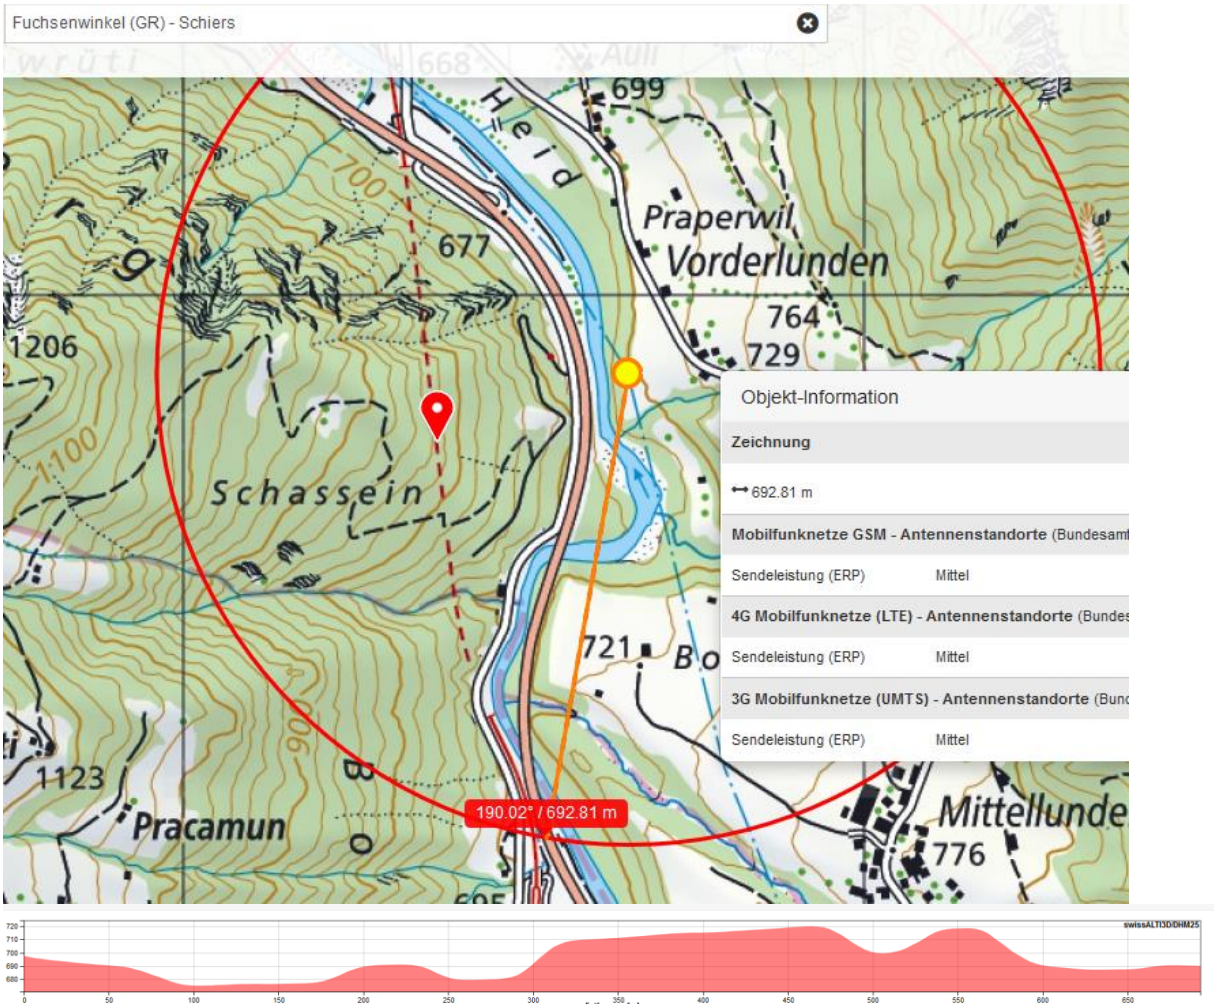
Situation Anfahrstrecke, dieser Sender in etwa 25 m Höhe erreicht die letztliche Unfallstelle nicht:

Hingegen den Bereich etwa 200 m vorher, eine längere Strecke von hinten.
