Autofahrer deutet Treppenabgang zur Post-Passage als Parkingeinfahrt

24.08.2016

Peter-Merian-Strasse 58 4052 Basel

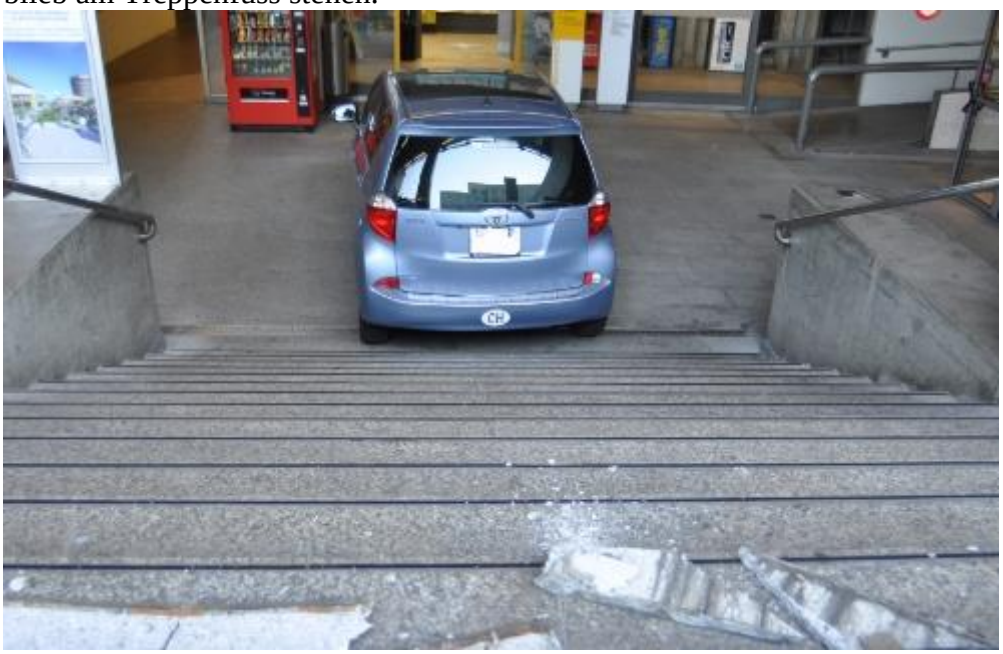
Der ortsunkundige Mann war kurz vor 8.30 Uhr von der Nauenstrasse in die Peter Merian-Strasse eingebogen. Gemäss eigener Aussage machte ihn seine Beifahrerin auf die mutmassliche Parkingeinfahrt aufmerksam. Er stellte den Blinker und bog rechts ab. Als er seinen Irrtum bemerkte, rollte das Auto bereits die Treppe zur Post-Passage hinunter und blieb am Treppenfuss stehen.

Die Situation kann für Ortsunkundige - auch aufgrund der einfahrtypischen Signaletik - einfach verwechselt werden. Gebäude dieser Grösse weisen heute meist solche unscheinbaren seitlichen Öffnungen mit Zufahrtsfunktionen auf...

Vermutlich ein Hell-Dunkel Problem, am morgen gut besonnte Fassade.

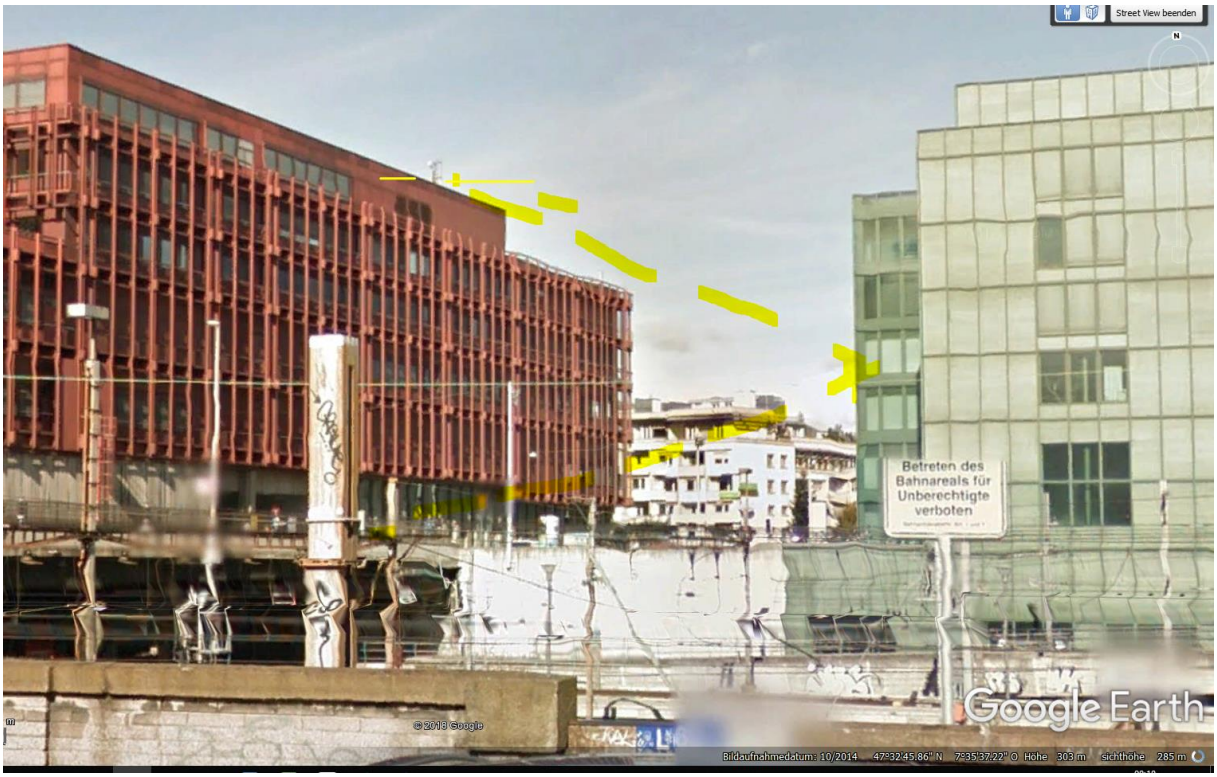
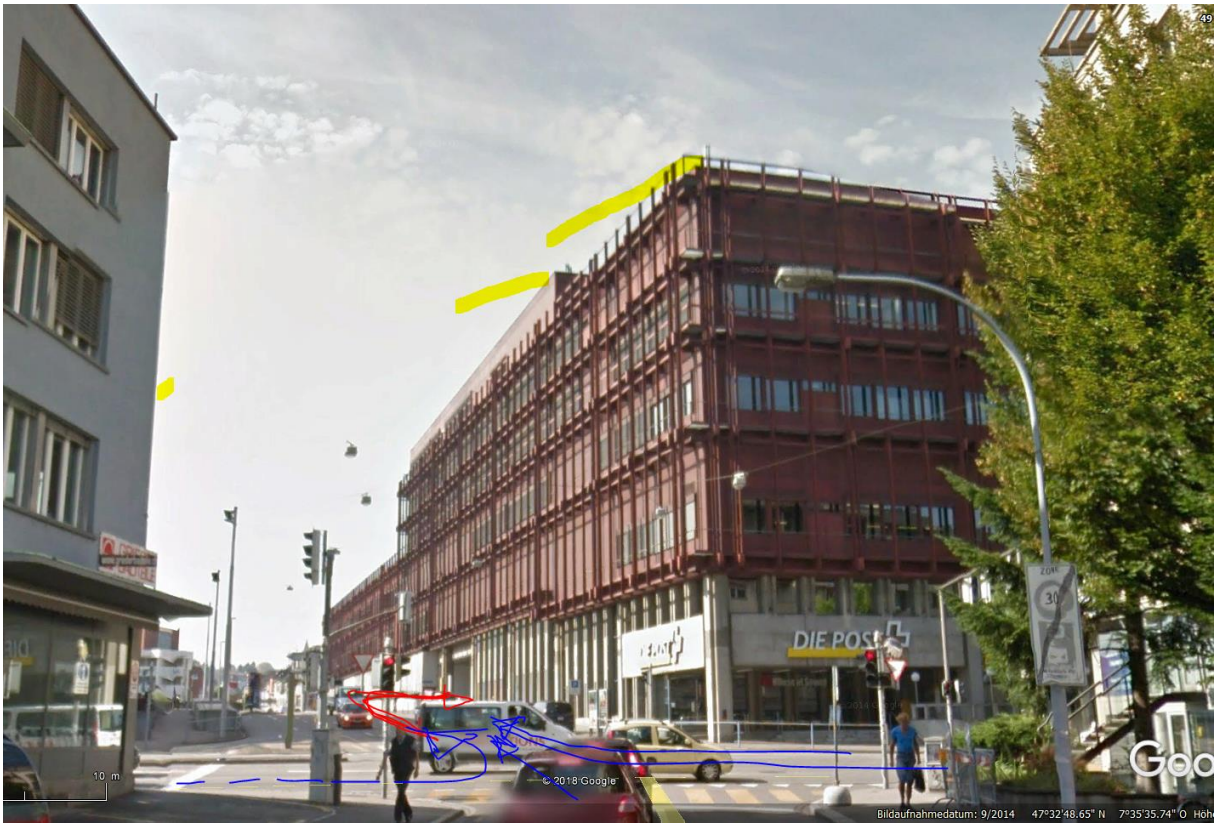
Der Sender des Postgebäudes reflektiert an der Glasbrüstung 4. Geschosses des Nebengebäudes.

Die „Einfahrt" ist im Gegenlicht schlecht einsehbar, zeigt auf Distanz eine Rampe hinauf, dann eine Möglichkeit hinab...

Ansicht von einer der möglichen Anfahrtsrouten her. Das Dach weist zwei Senderstandorte auf, wovon der an der Eckposition die Anfahrt von Osten und Norden her belastet.

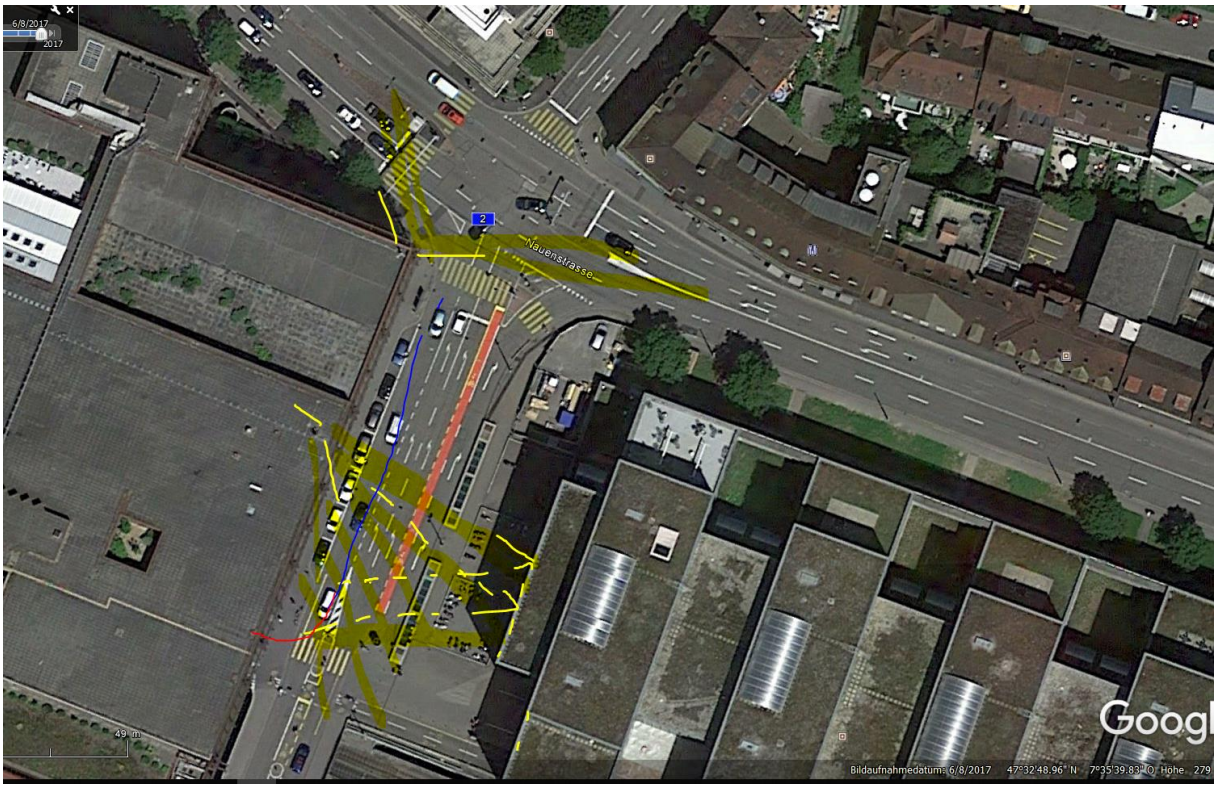
Die faktische Position ist nahe an der Gebäudekante bei ¼ der Gebäudelänge, wie oben belegt. UMST Mittel kommt dazu, eingetragene Distanz aufgrund der Reflexion 130m

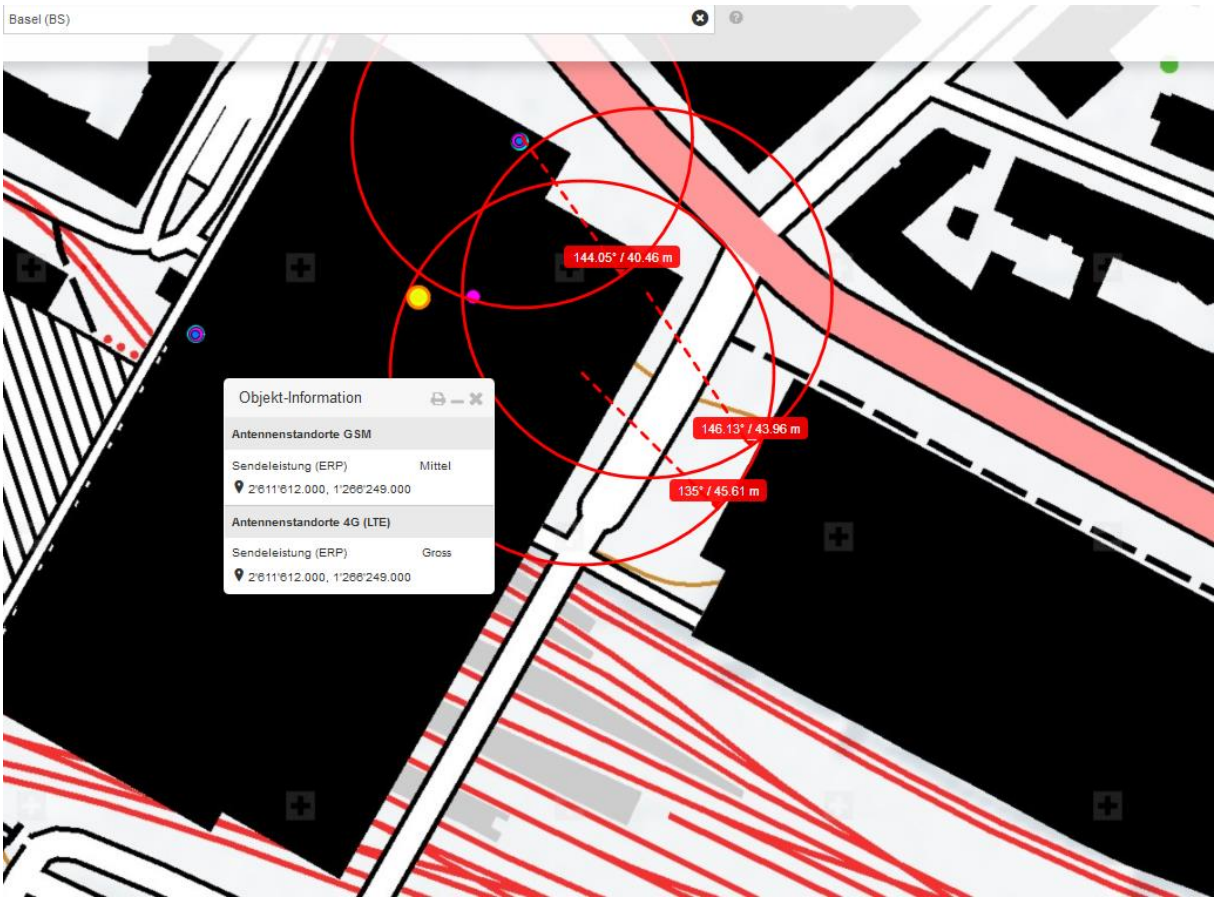
Die faktische Position ist zum einen an der Nordöstlichen Gebäudeecke, wie oben belegt. Eingetragene Distanz aufgrund der Reflexion 120m
