A3 Thalwil: Motorradfahrer bei Selbstunfall schwer verletzt

Bei einem Selbstunfall mit einem Motorrad hat sich am späten Sonntagnachmittag (26.8.2018) auf der Autobahn A3 in Thalwil der Fahrer schwer verletzt.

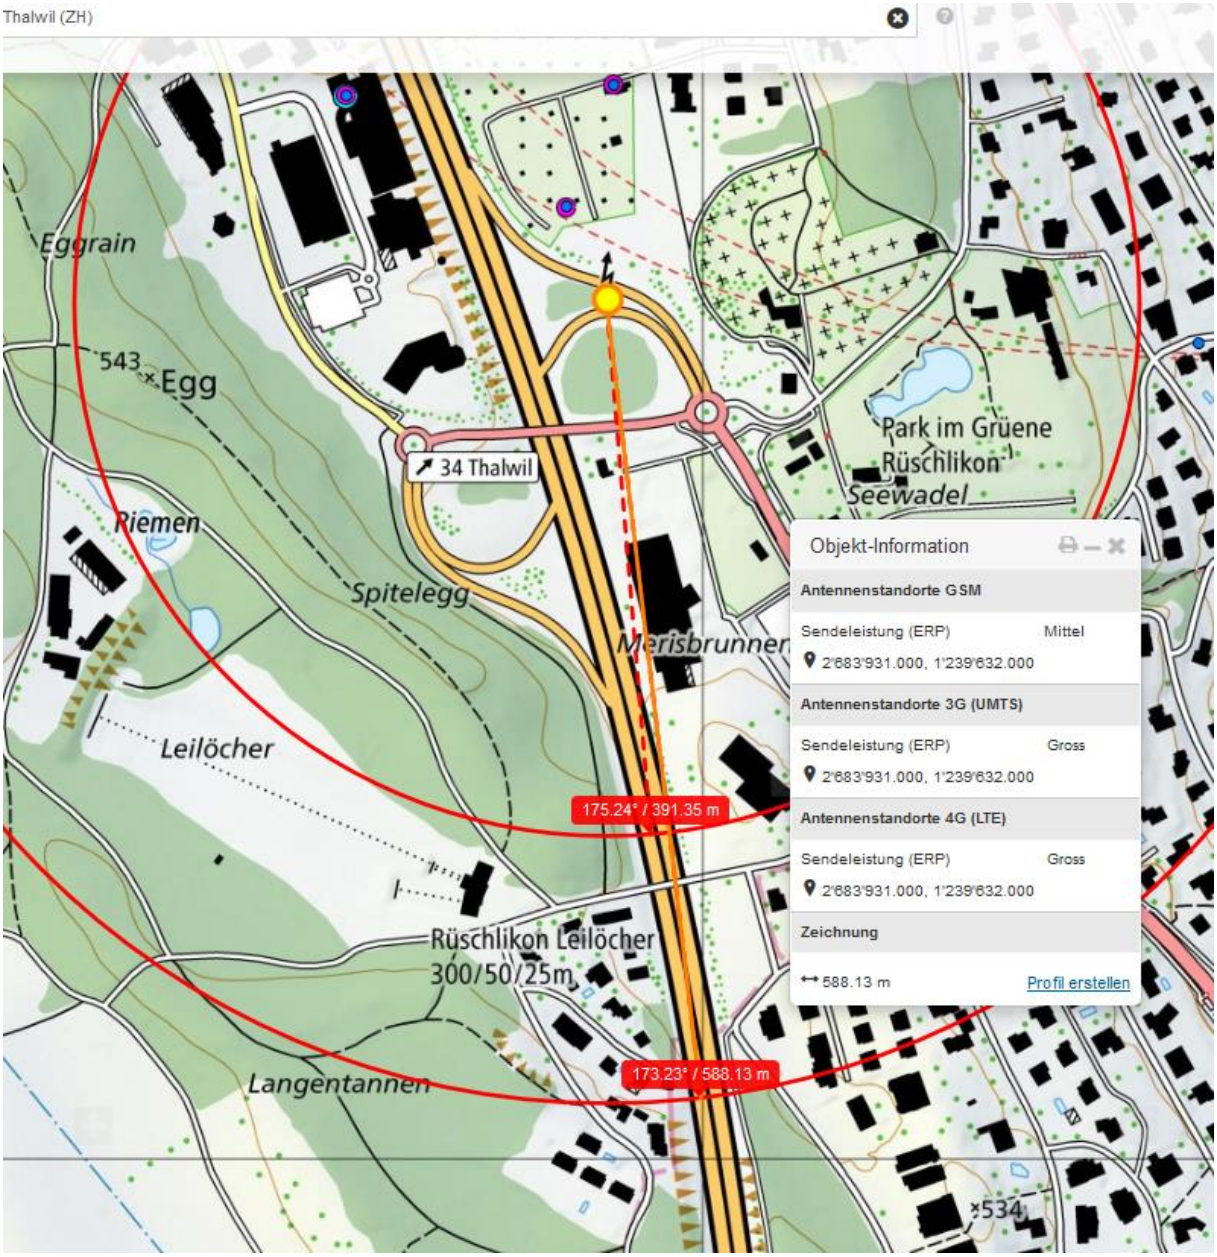
Der Ablauf kann bei zu starker Beschleunigung nach Einfahrt eintreten, Beginn der unkontrollierten Situation etwa unter der Brücke. Um diese Zeit herrscht reger Verkehr in Richtung Süd.

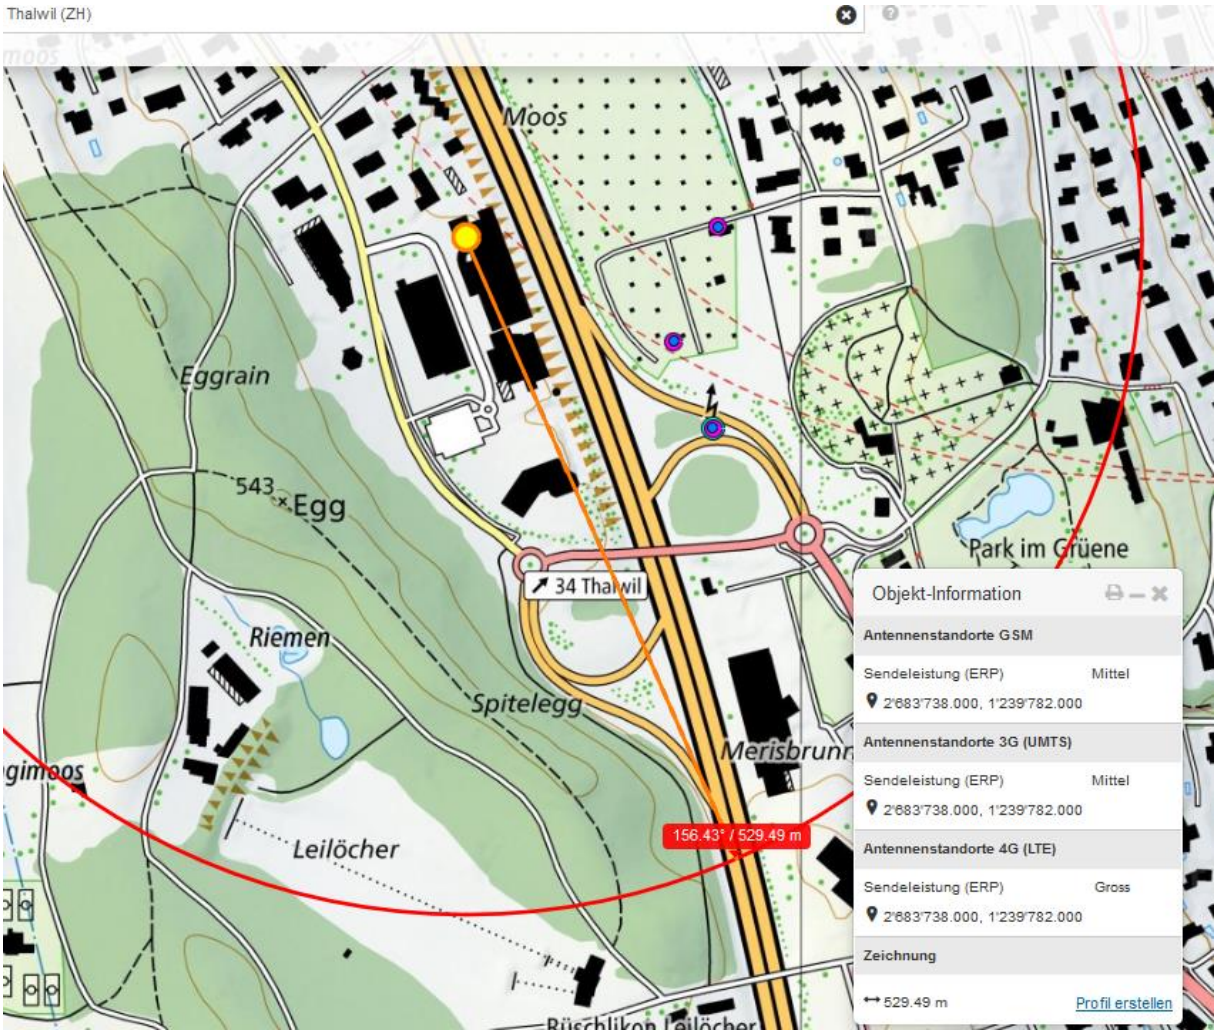
Der Sender auf Gebäude Prodega erreicht das Vorfeld des Unfalls auf der Einfahrstrecke und den parallelen Fahrspuren ebenso, das Gebäude von 3M schirmt erst nachher ab.

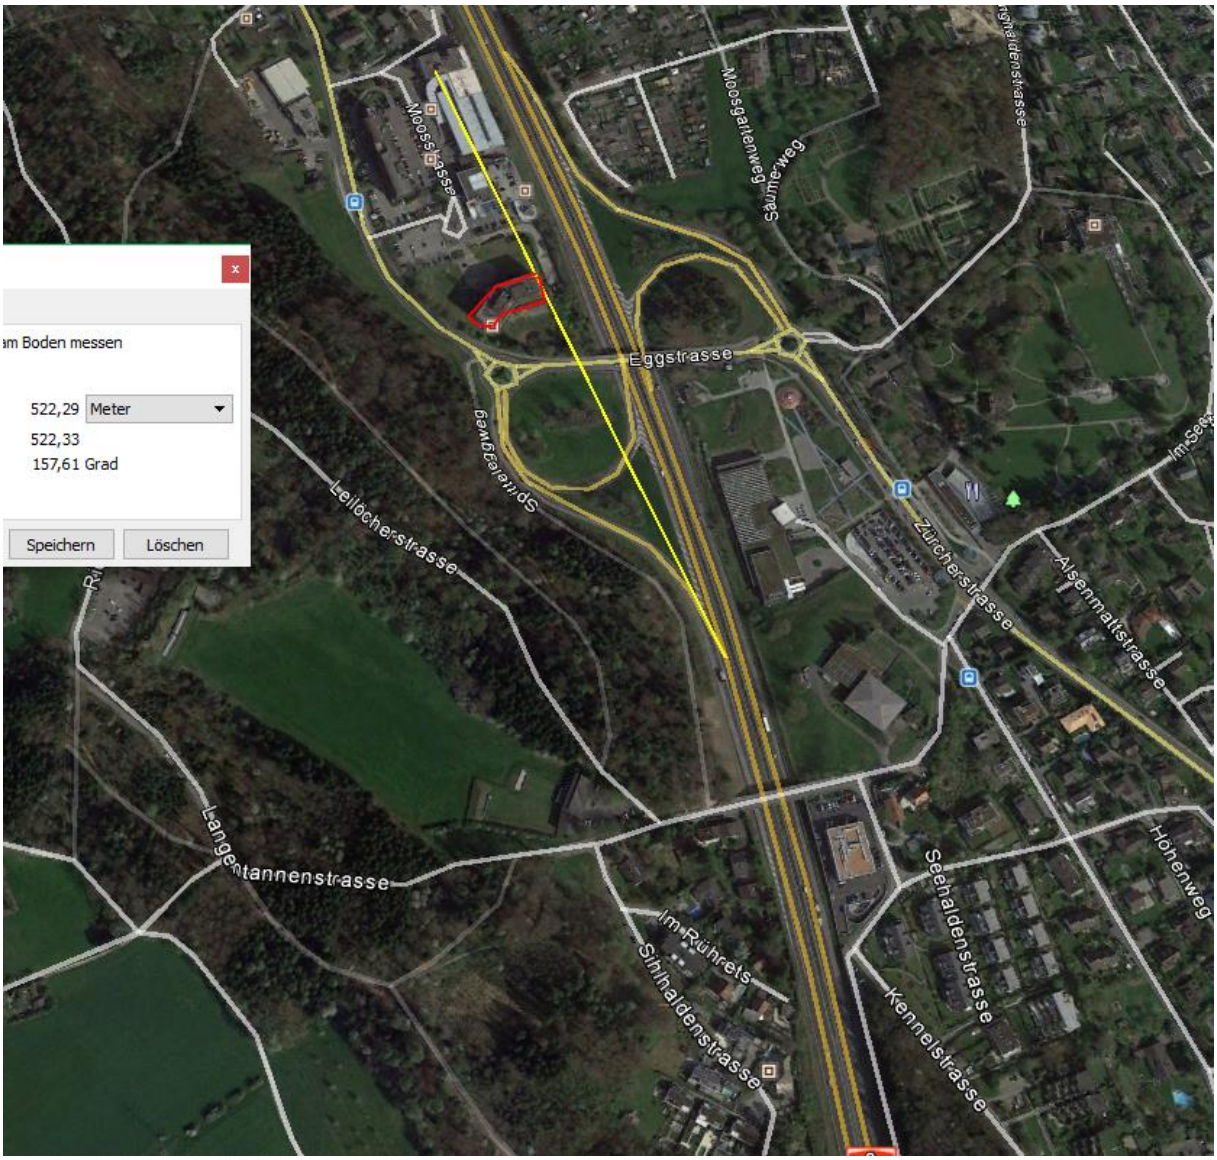
Eine Vergleichsmessung könnte mit verlässlichem Resultat gefahrlos auf der Langentannen-Brücke über der Überholspur geschehen.

Dieser Einfluss ist allerdings nicht kontinuierlich, sondern nur genau bei einem allfälligen direkten Einspuren auf die Überholspur, nimmt hundert Meter später wieder ab.
