Schaffhausen: Verkehrsunfall auf der A4 Höhe Schaffhausen

09. Oktober 2004 / http://www.fotohugo.ch/detail/schaffhausen

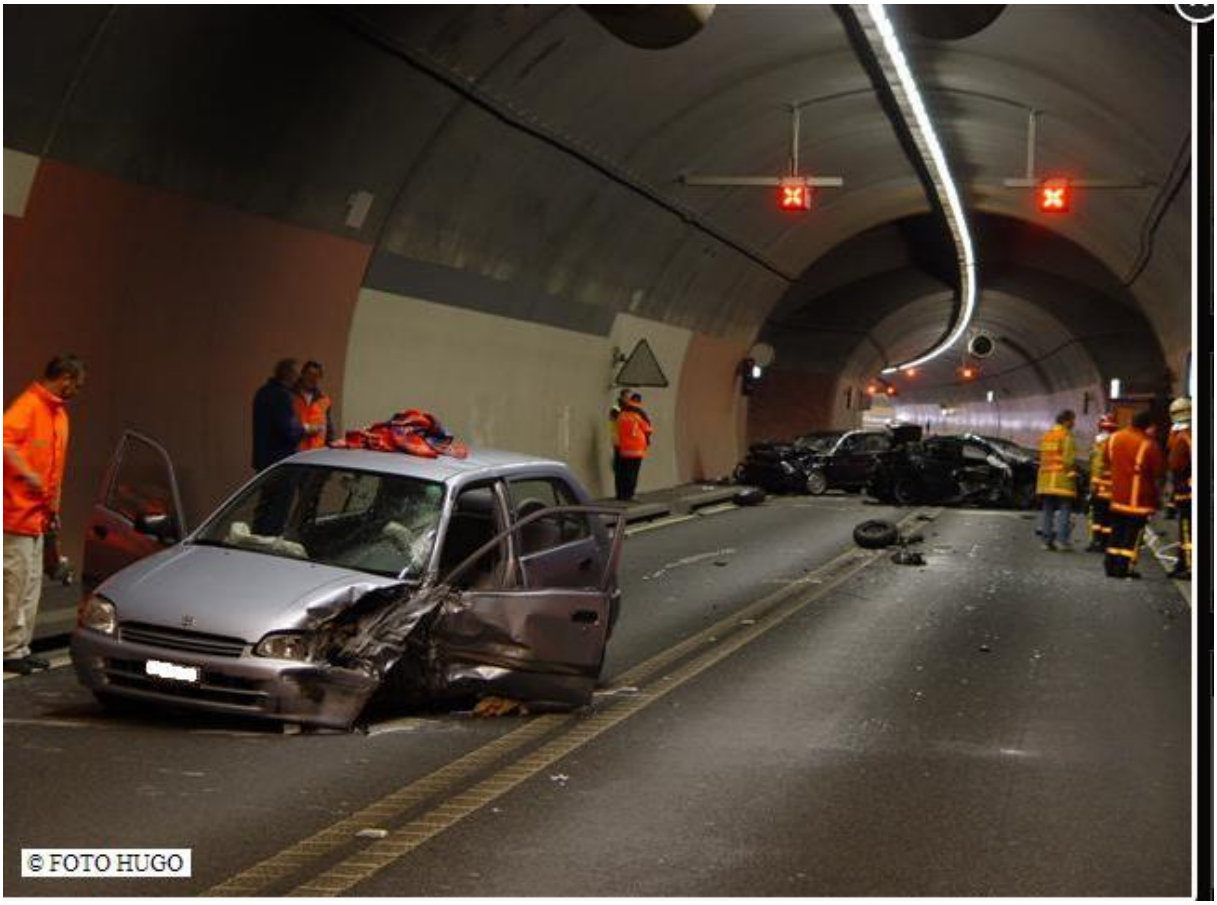
Die Bilder sehen nach der ersten Nische des Fäsenstaubtunnels aus FR Nord aus: Licht von einem Tunneleingang, dann sofort Radius.

Aufgrund der Reihenfolge könnte das das Verursacherfahrzeug sein, das in der Eingangskurve auf die Gegenspur geraten ist.

Der hohe Funkeinfluss auf der Vorlaufstrecke - bis zum Anlenken des Radius im Tunnel - kann Einschlafmomente bewirken.
