In Baum geprallt

10. Februar 2019

Bei einem Selbstunfall am Sonntag in Gottshaus wurde eine Person mittelschwer verletzt.

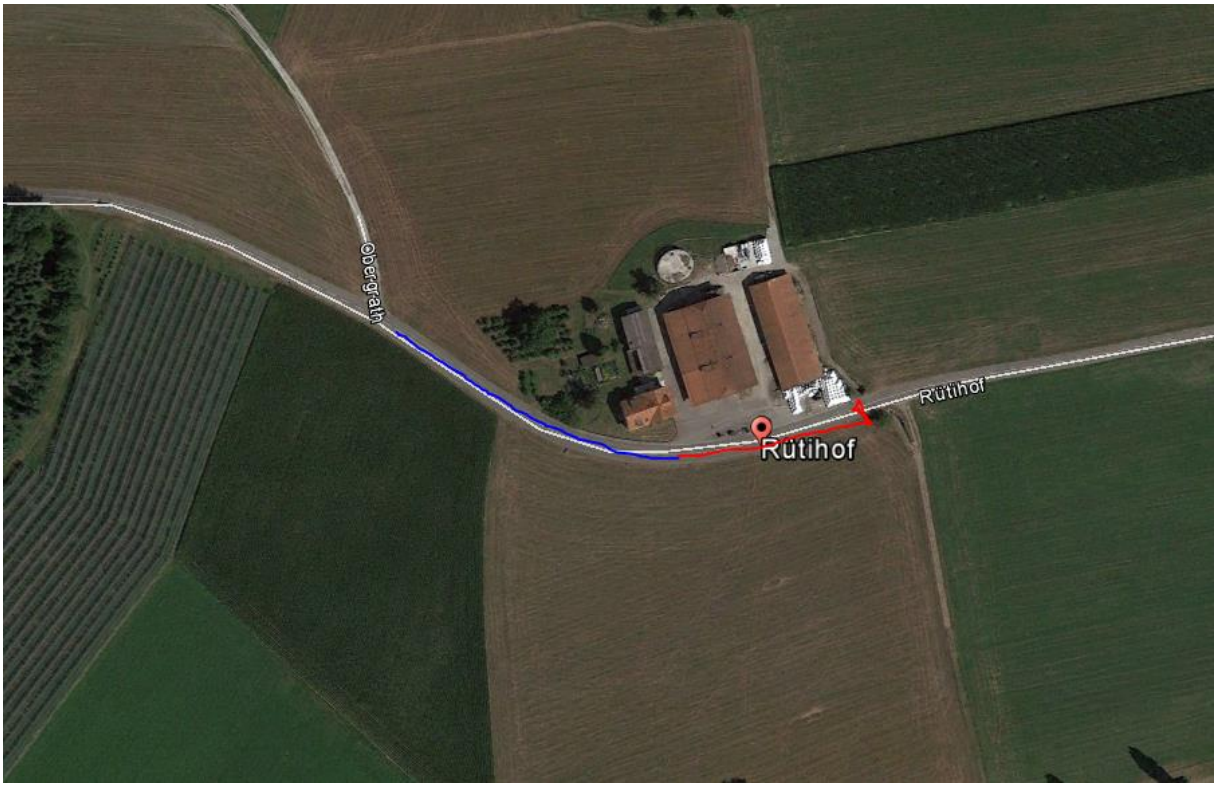
Die Spurenweisen darauf hin, dass er in der Kurve zu lange irgendwohin schaute... rechts lagen 2 Stapel weisse Kabelrohre für die neue Glasfaserleitung, links ein Bauernhof.

Dann hat er – oder seine Partnerin - zu 2/3 auf der Gegenspur fahrend – das Steuer rasant herumgerissen und ist in einem 30° Winkel quer über seine Fahrspur und die Wiese in den 5m entfernten Baum gefahren

Sichtbare Lenkspuren

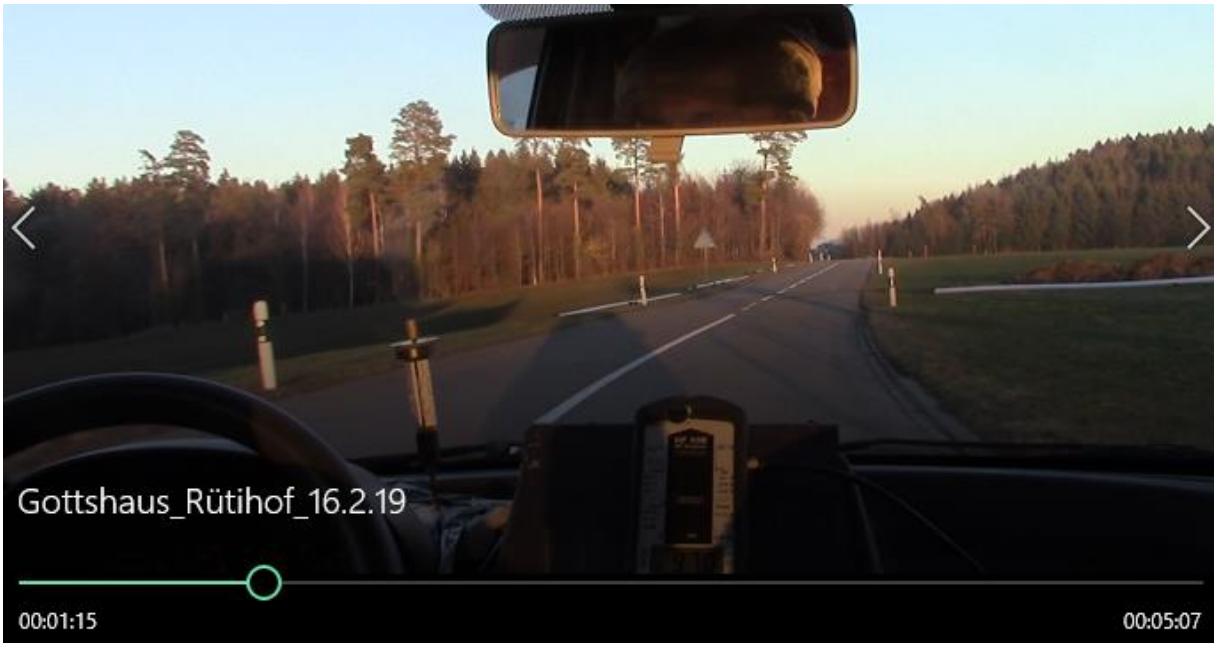
Am Ende der Kurve ist ein Stallgebäude, der Einfluss des 2500m entfernten Senders südlich von Sitterdorf ist erst nach dem Stall feststellbar,

90uW/m2, beginnend nach der Kuh-Unterführung.

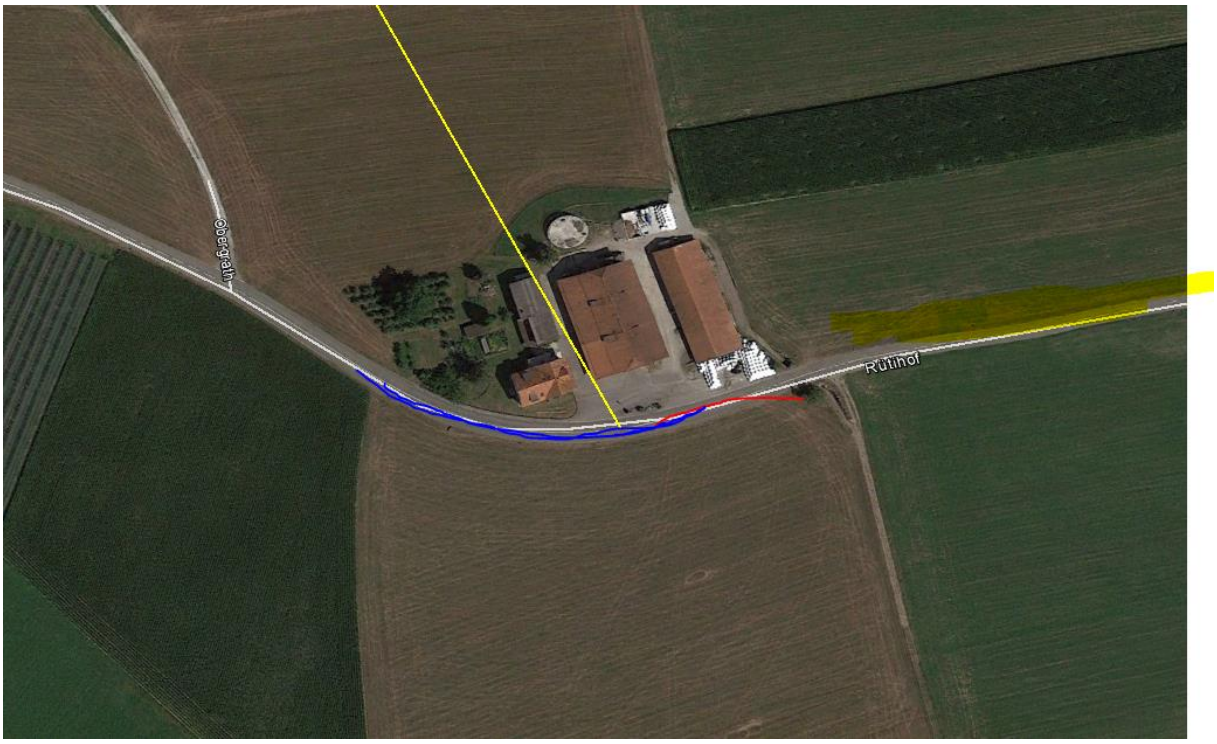
auch bei den drei Fahrten mit der omnidirektionalen Antenne war kein spürbarer Einfluss vorhanden.

Aufgrund des Ortes der zu lange gefahrenen Kurve könnte ein Vorgang im Stall als Ablenkungsgrund vorgefallen sein oder der Blick zu lange auf die vis-a-vis gelagerten Stapel mit Kabelrohren geblieben sein. Die Grabenbaustelle, die am 16.2. vorgefunden wurde, ist erst seit dem 14.2. eröffnet., der Fortschritt beträgt etwa 150m pro Tag.
