097 / MEDIENMITTEILUNG

Neuheim: Auto landet in der Sihl

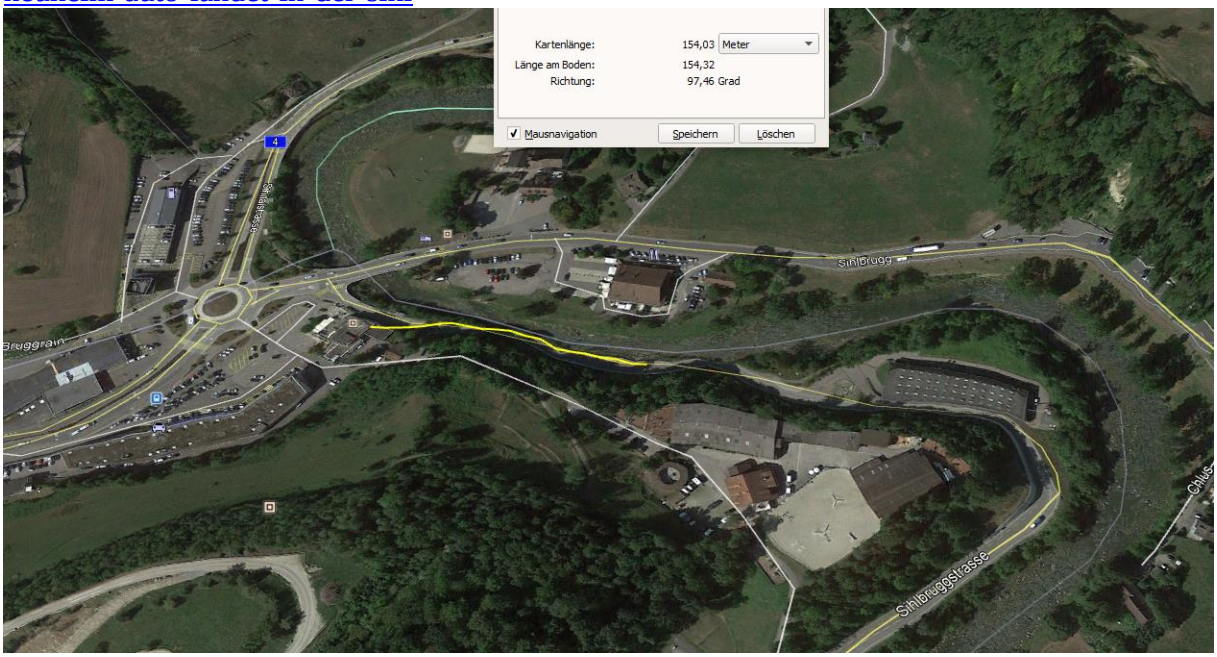
Endlage - Fahrrichtung W-O, Sender von hinten, steiles Heck mit Klappe ca 60°

Der Sender ist bei der definitiven Bearbeitung 6.10.2019 nicht mehr eingetragen, bei der ersten Aufnahme Ende April 2019 allerdings schon. Bild aus Fall 1555 vom 13.9.17

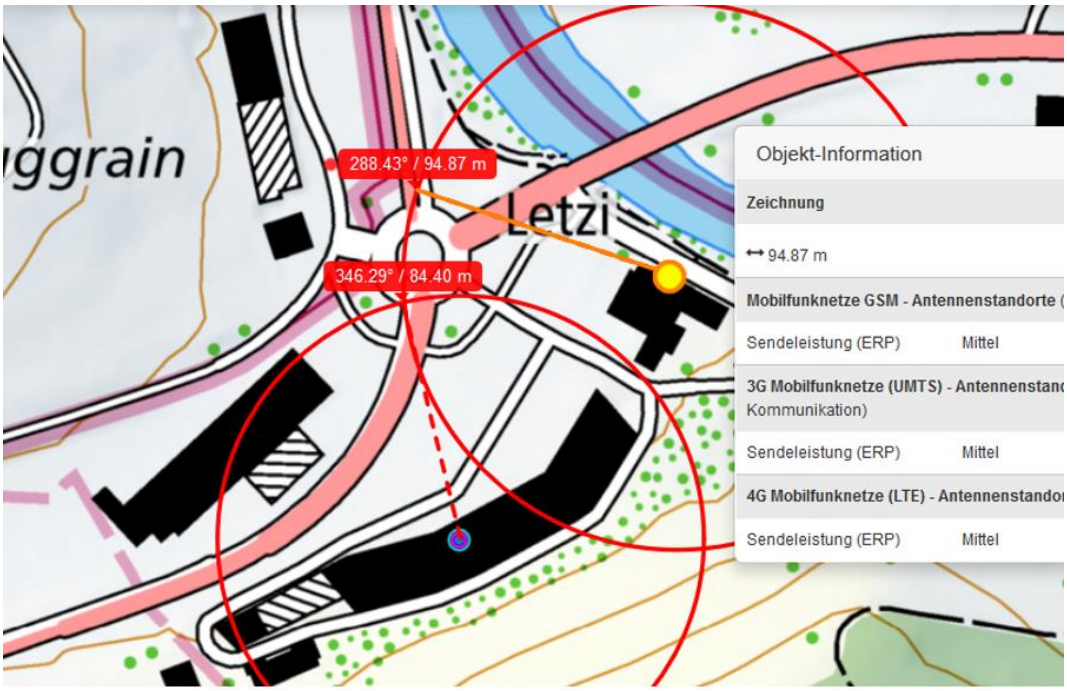
Alle Herkunftsrichtungen hatten eine Querung dieser Leitung, die längste Distanz ist von Zug her, vor ca. 1500m.

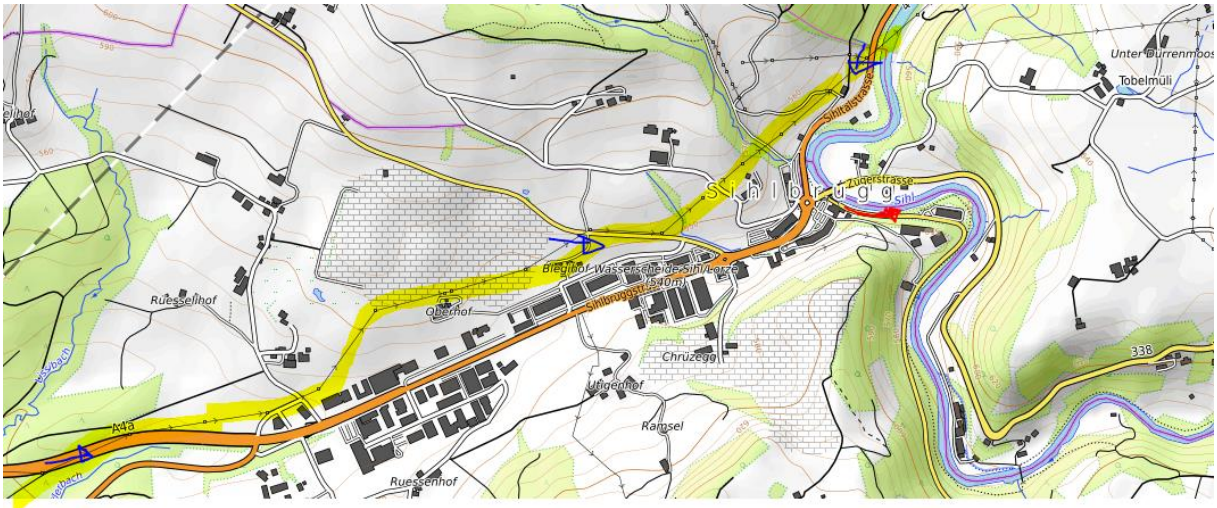
Eintrag 600m (2 von 3 Möglichkeiten)

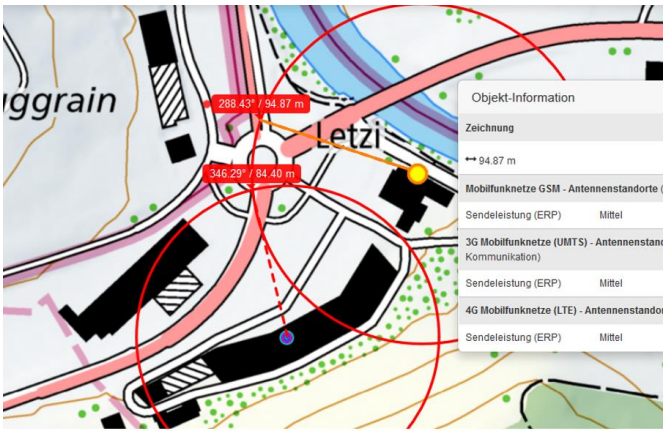
Leistungsdaten Rest Löwen

Sender auf oder neben dem Gebäude der Garage (Bilder Emil Frey AG, März 18) erreicht aufgrund der Topografie den Bereich nicht. Falls der **Löwen** allerdings im Unfallzeitraum bereits abgebrochen worden ist, würde der Sender den Abschnitt bestrahlen, Einfallswinkel somit im Beginn der Kurve jedenfalls 90° rechts, hohe Transmission.

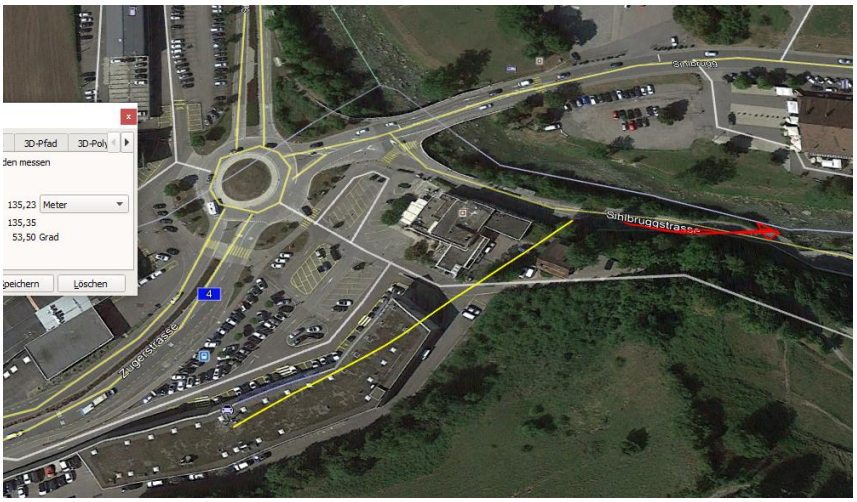
Der Sender erreicht mit Bestand des Löwen den Ausgangspunkt nicht
