Bannwil BE

Lastwagen kollidiert bei Bahnübergang mit Zug

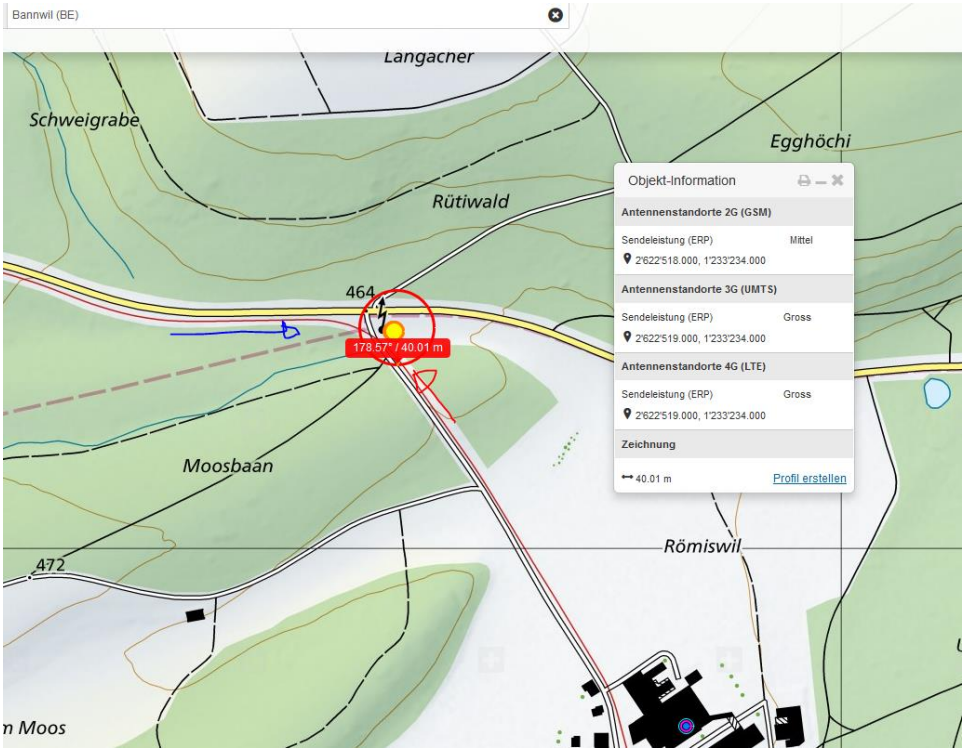
Senderichtungen zur Bipperstrasse, die Nebenstrasse ist im Hauptstrahl nach Bannwil/Aarwangen.

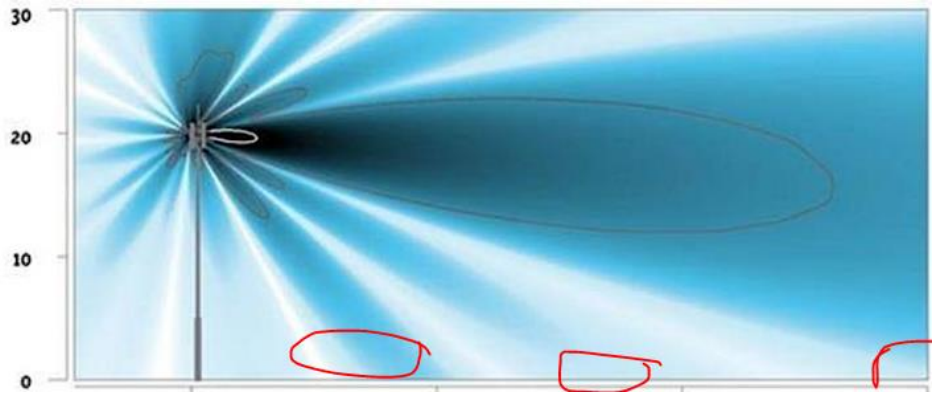
Senderlagen der SR Bannwil, Aarberg. Nebenkeulen in diesem Bereich können schon sehr gross sein.

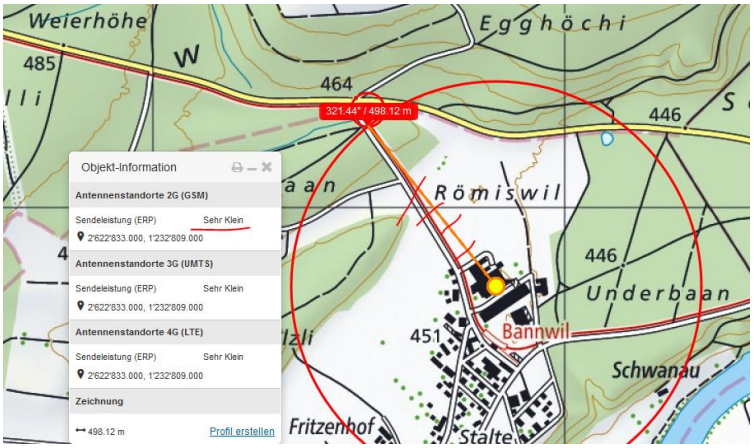
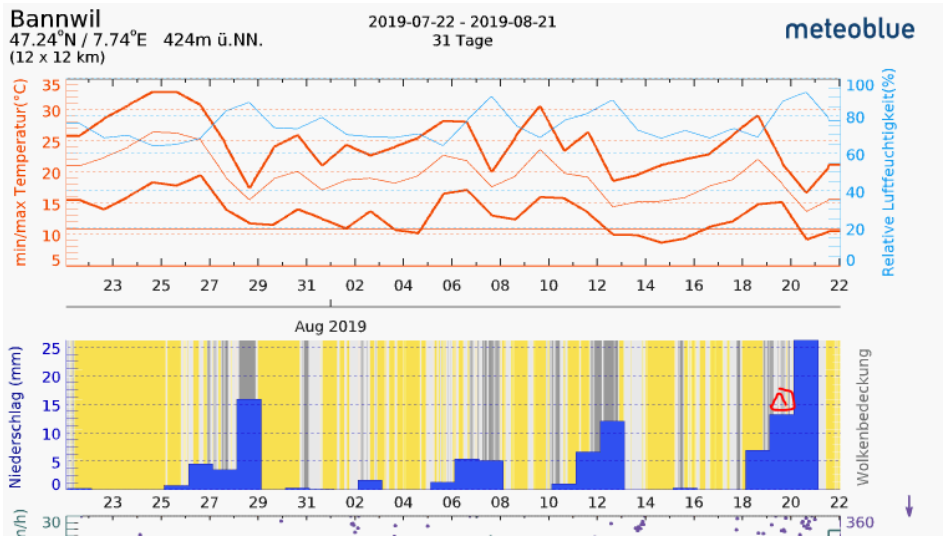
Der Sender beim Agrar-Lagerhaus LRG ist «sehr klein» hat von hinten auch keinen Einfluss
