Selbstunfall: Motorrad kollidiert nach Sturz mit Personenwagen – Motorradlenker verletzt

Liestal BL. Am Mittwochabend, 14. Oktober 2020, kurz nach 17.00 Uhr, ereignete sich in der Schönmattstrasse in Liestal BL eine Kollision zwischen einem Motorrad und einem Personenwagen. Der Motorradlenker wurde dabei verletzt.

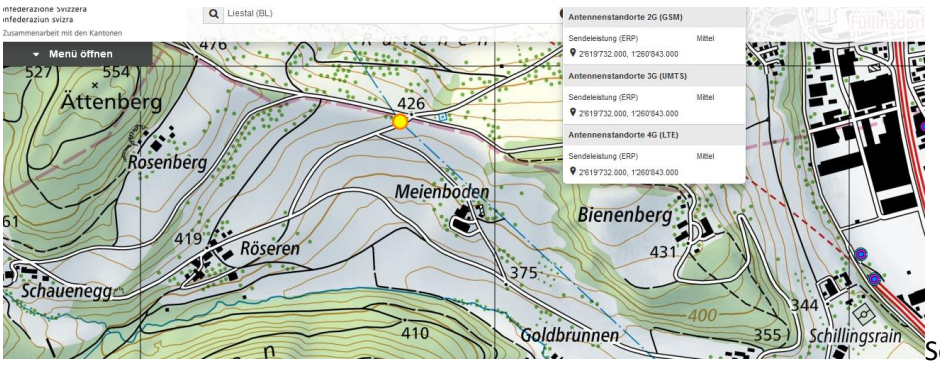
Die Schönmattstrasse lässt sich nicht in der Bakom-Karte und nicht in google finden. Die Situation mit einer Steigung links in einer Rechtskurve deckt sich nicht mit der Strasse Schaueneck. Die Strasse ist ein Waldweg mit ca. 3.5. m Breite, eignet sich nur für langsame Geschwindigkeit.

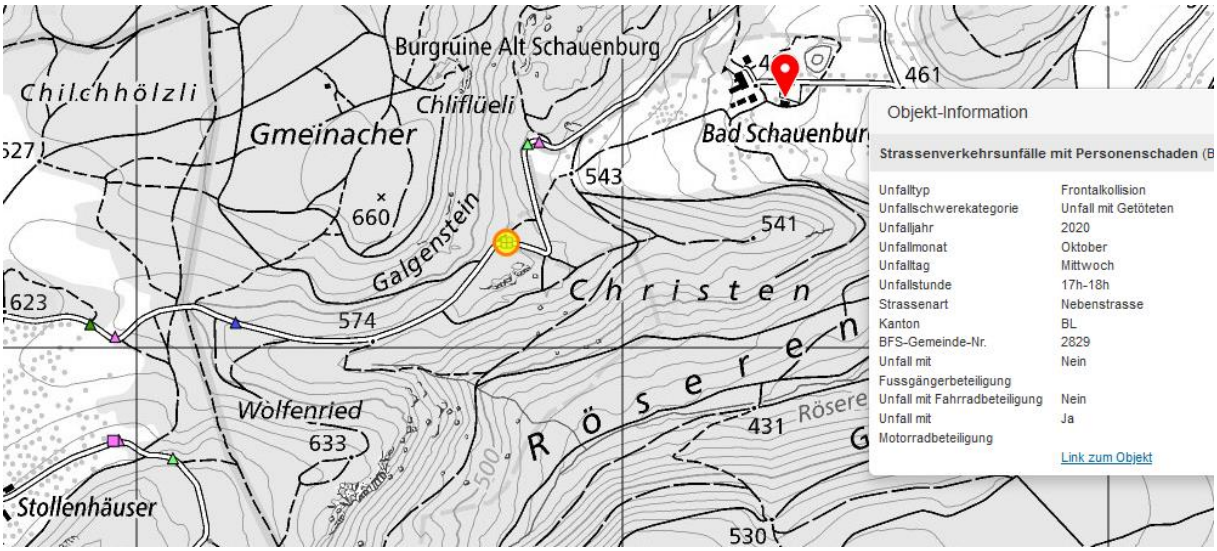
Somit warten auf die Unfallkarte 2021, Kapo BL gibt keine Detailauskünfte. Wetter trocken.

Ob hier

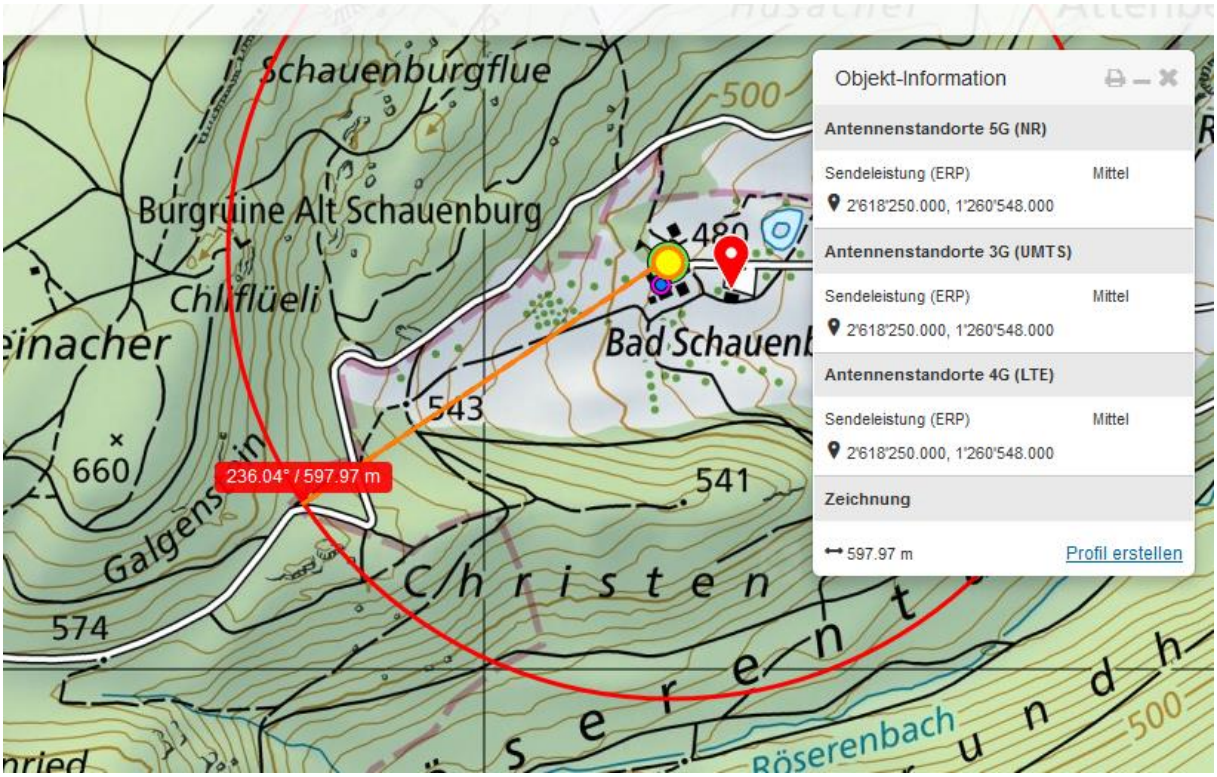
Die Strasse ist sehr eng und in einem Einschnitt. Ob die Senderlage einen Einfluss hat, ist sehr fraglich, da viel Vegetation (150-200m) dazwischen liegt:

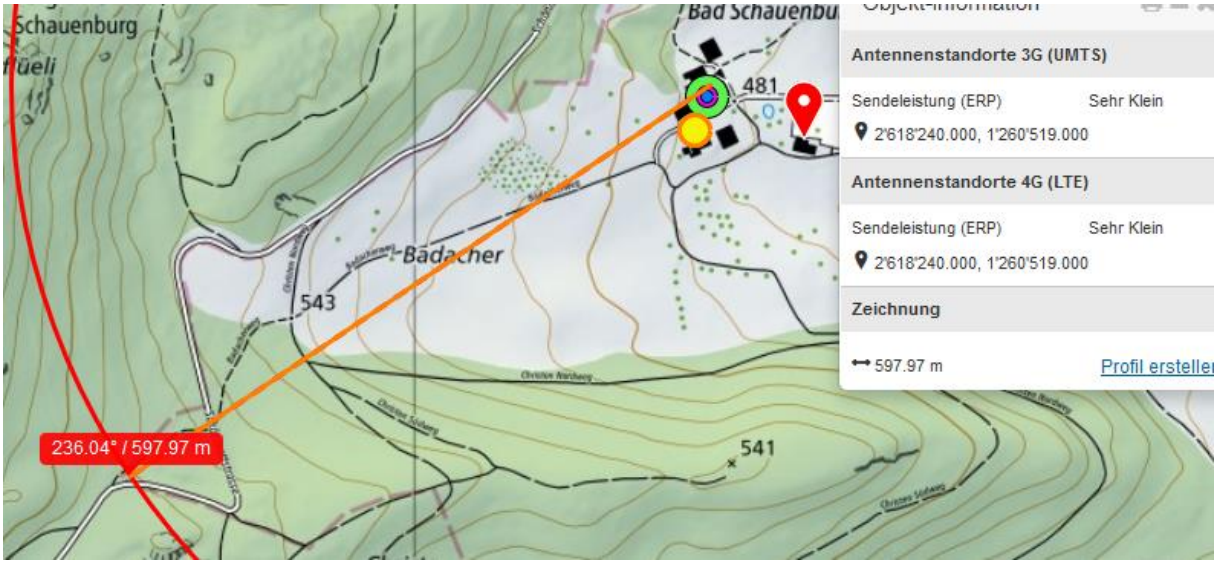
Keine Hochspannung für den Motorradfahrer

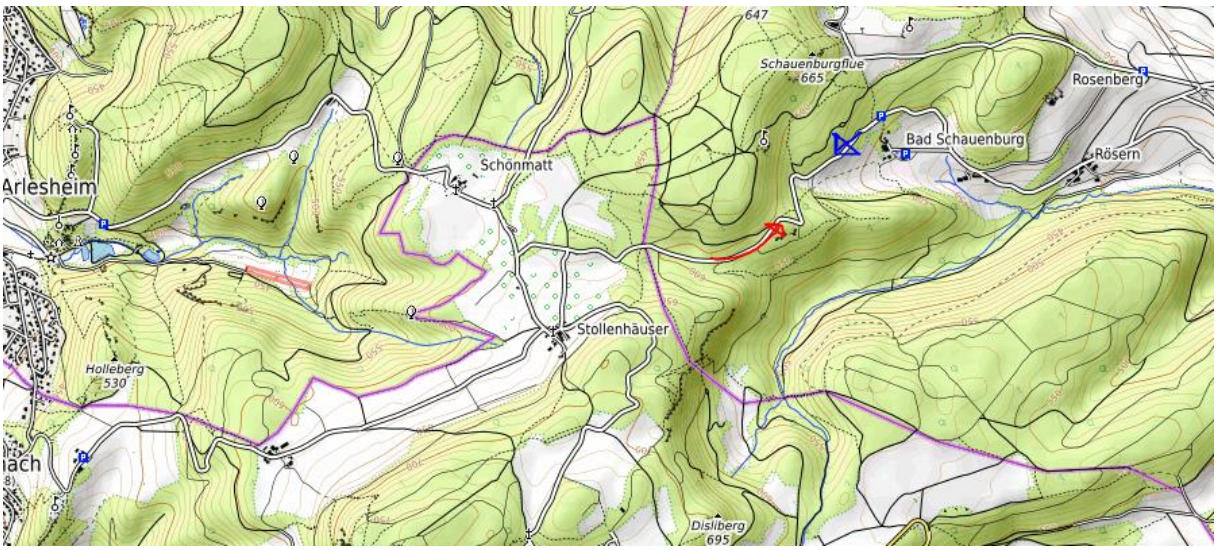
Die Strassenlage im Wald vorher war eine weite, überschaubare Linkskurve. Die Geschwindigkeit in der Kurve war als Folge des bisherigen Streckenverlaufs vermutlich wesentlich zu hoch.
