Lastwagen und Anhänger kippen auf die Seite – niemand verletzt

Aesch LU

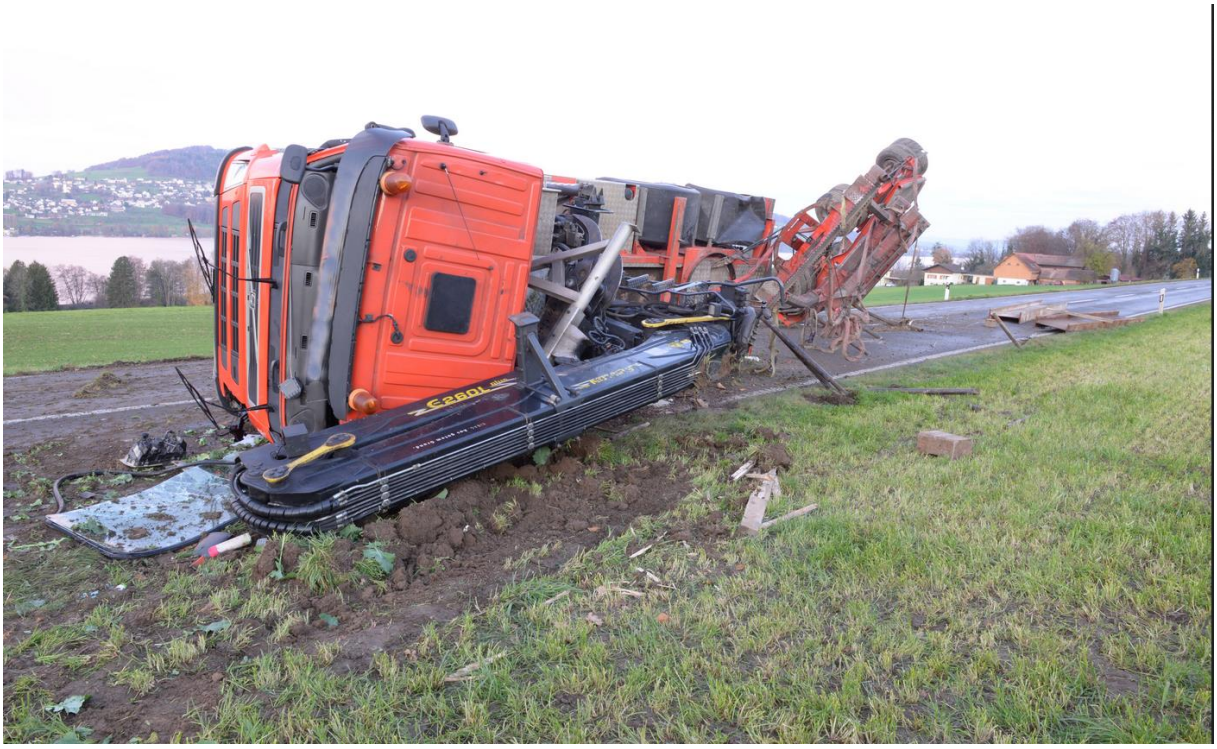
Nachläufer: komplett ausgefahren. Für die beiden kurzen Träger eher ungewöhnlich.

Vermutlich im Unfallgeschehen auseinandergerutscht.
