Ennetbühl: grosses Glück bei Unfall zwischen Motorrad und Postauto

Elektrosmog im Unfallablauf

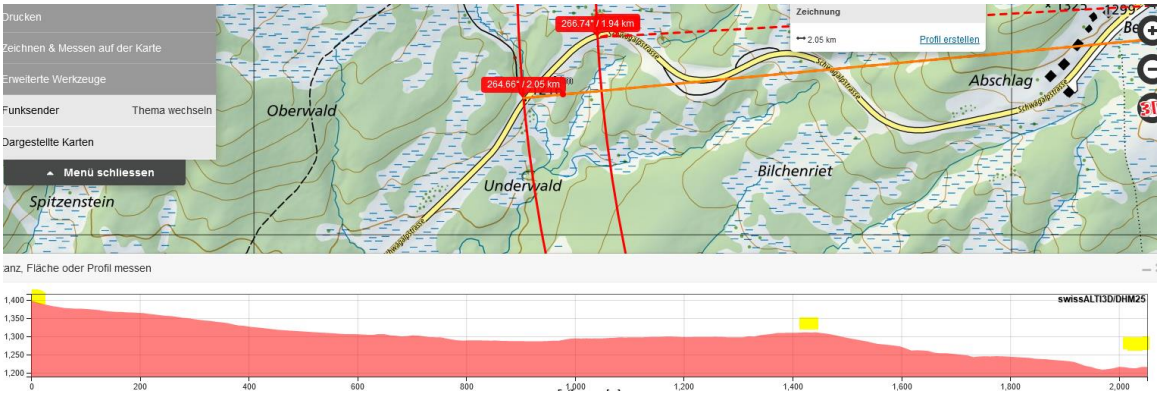
Der Sender erreicht die Kurve nicht

auch nicht die Vorstrecke, allfällig mit dem Postauto als Anziehungspunkt in der Linie

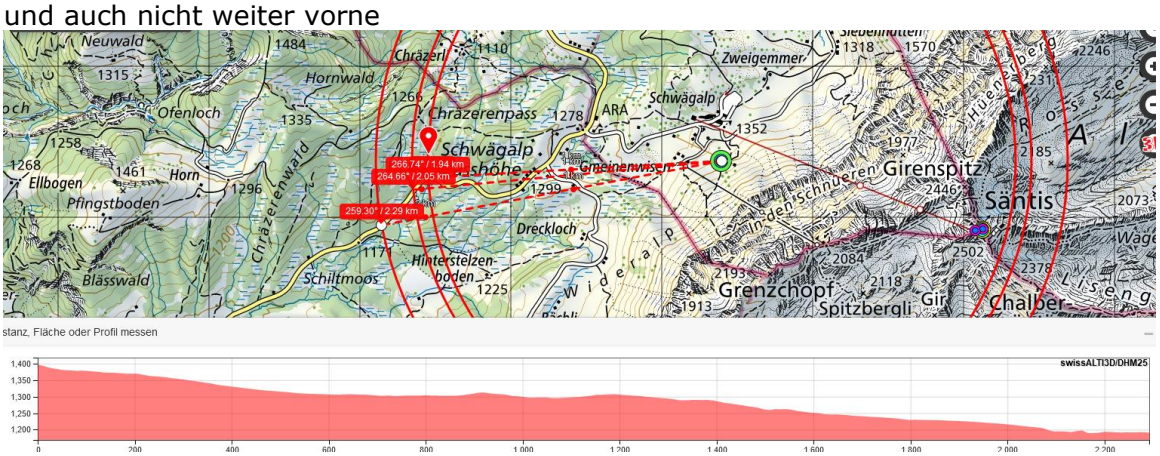
und auch nicht weiter vorne

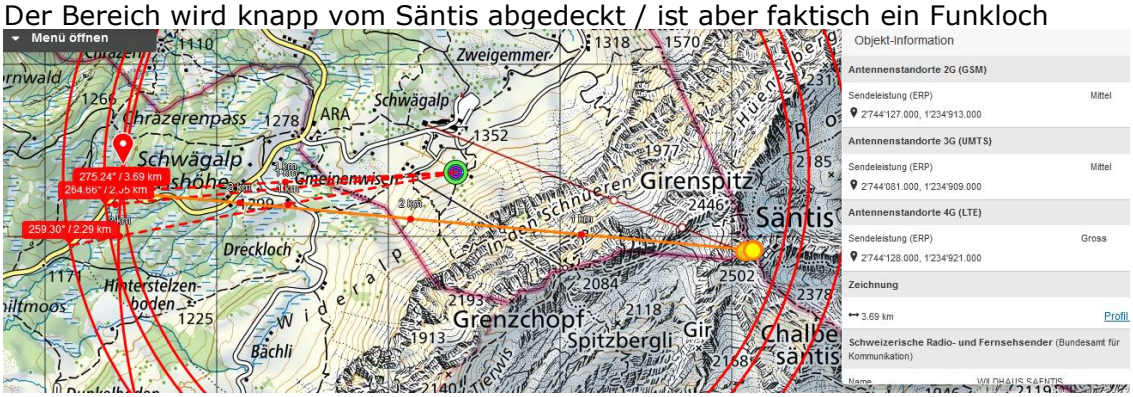
Der Bereich wird knapp vom Säntis abgedeckt / ist aber faktisch ein Funkloch

Der Unfall des Motorradfahrers hat sich nach einer 400 m langen Geraden abgespielt,

die Sicht auf das nahende Postauto ist verdeckt

Eine Grenzüberschreitung bezüglich Geschwindigkeit und Kurvenverhalten, die in diesem Fall eindeutig nicht auf eine Funkbelastung zurückgeführt werden kann.
