## Tramunfall in Oerlikon – drei Personen mittelschwer verletzt

## Elektrosmog im Unfallablauf

bus / tram Zürich, Sternen Oerlikon

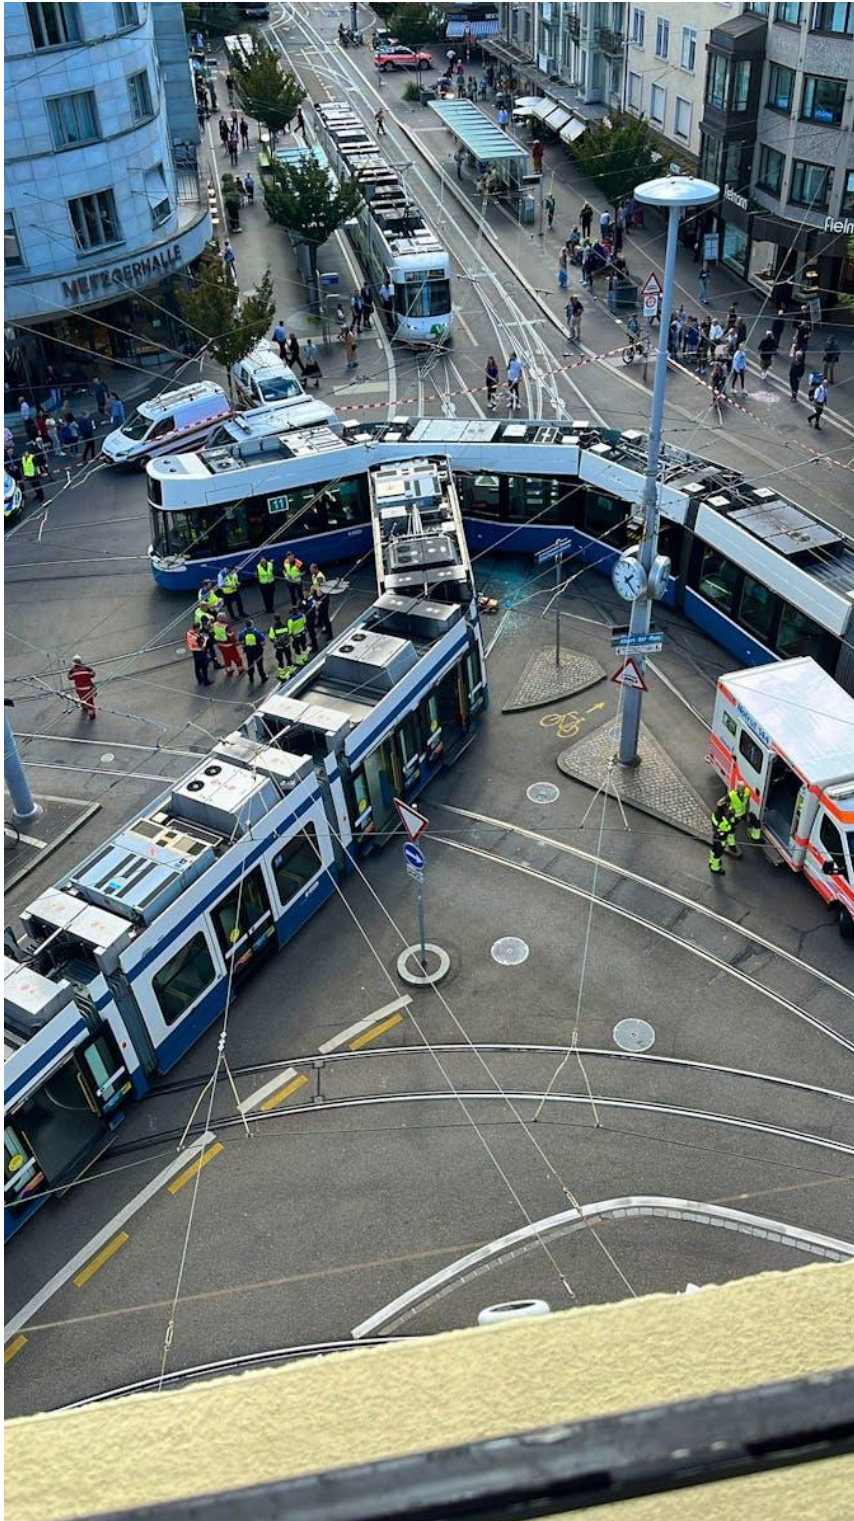
Beim Stern in Oerlikon ist es am Montag zu einer Kollision zwischen zwei Trams gekommen. Durch die Kollision wurden drei Personen mittelschwer verletzt, darunter die beiden Trampiloten.

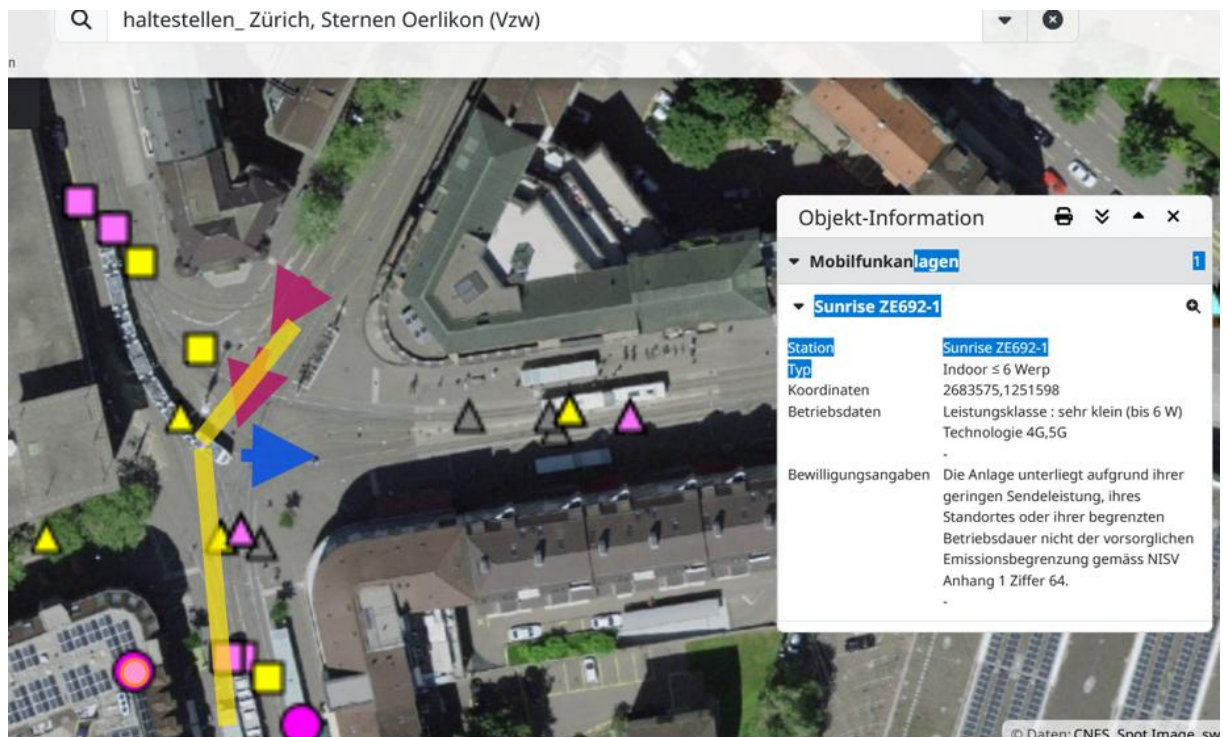
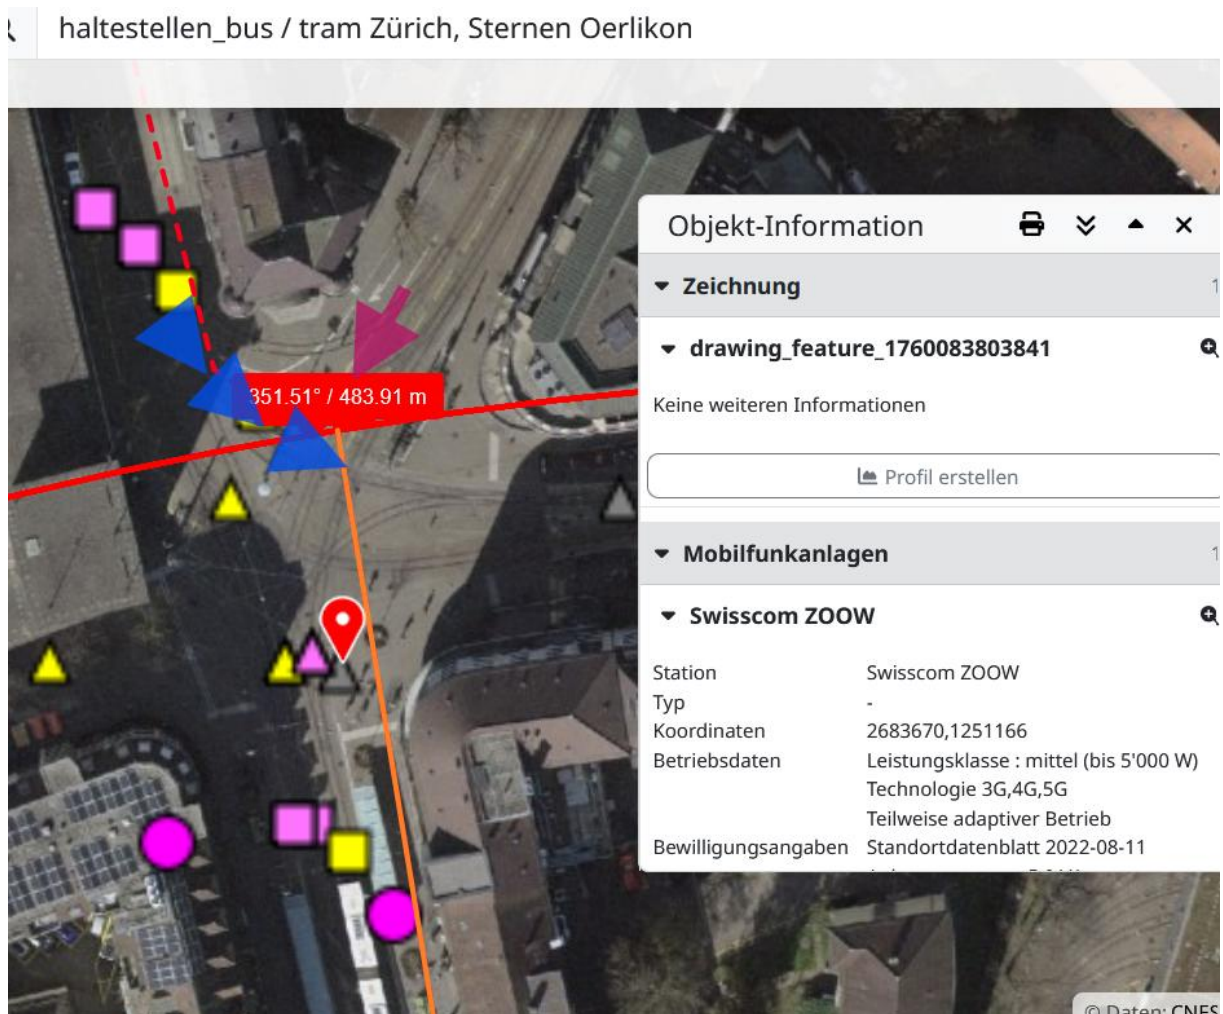
Eine Reflexion am - Sekunden später angefahrenen - Tram ist wahrscheinlich, die Antenne 2 von Swisscom ist adaptiv und verstärkt beim Erscheinen der Trams ihre Leistung:

Antenne 1 sei sehr klein.

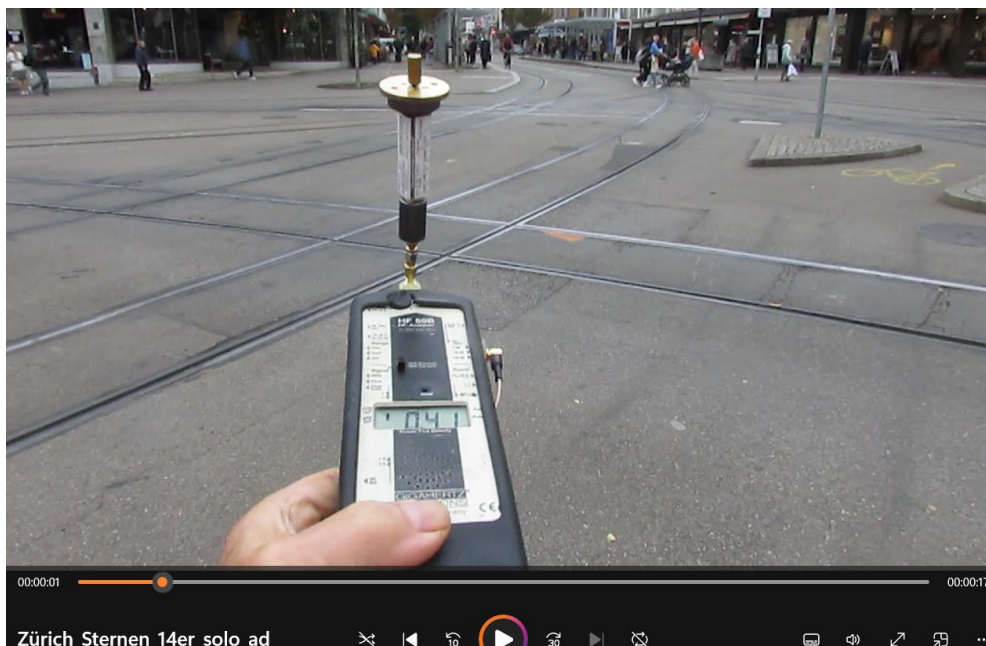
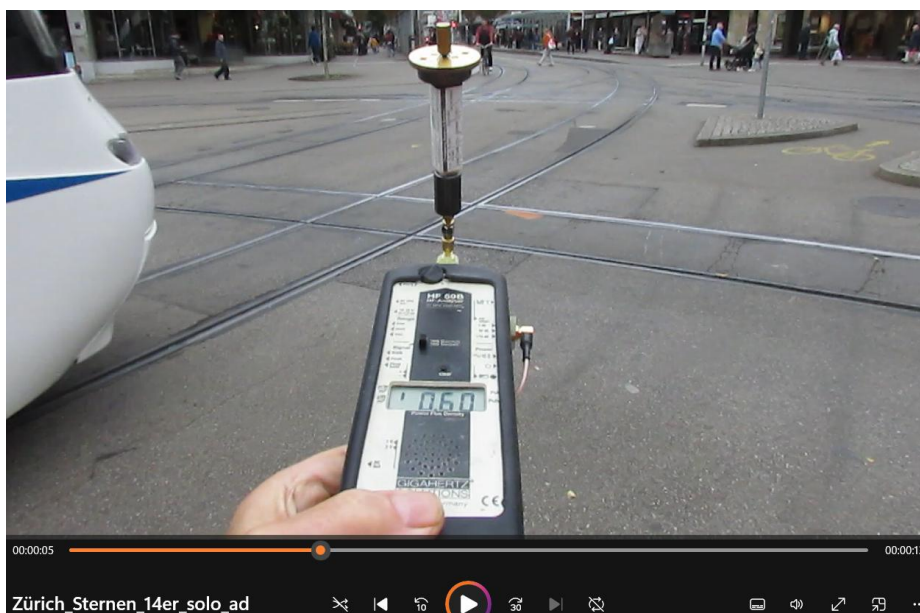
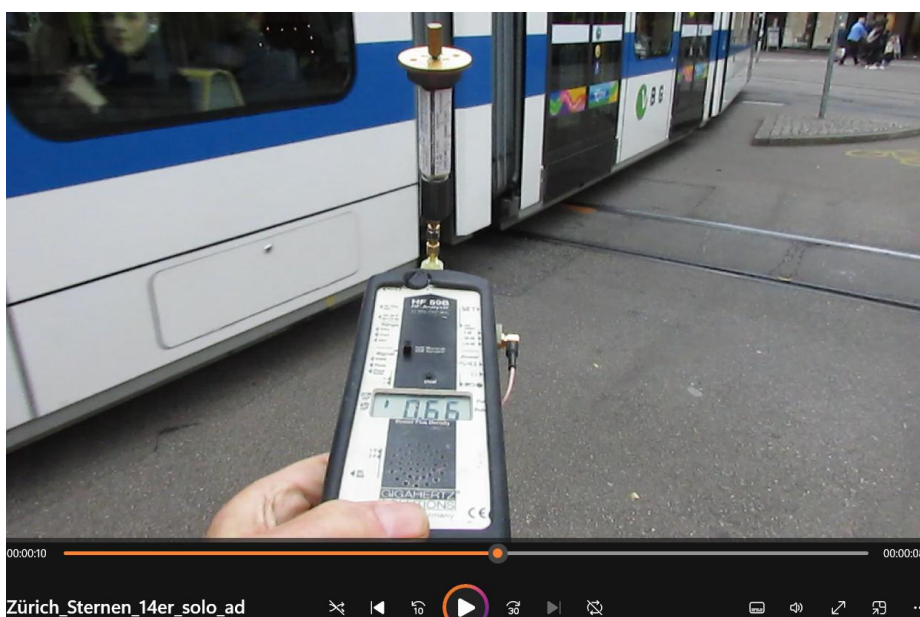
Messung mit einem einzelnen heranfahrenden 14er ohne weiteren Verkehr

Hier erfolgt eine Steigerung nach Verlassen des Funkschattens – der -adaptive Sender liefert wieder ohne Abschirmung durch das Tram.
