Personenwagenlenker verursacht Selbstunfall

03.08.2018

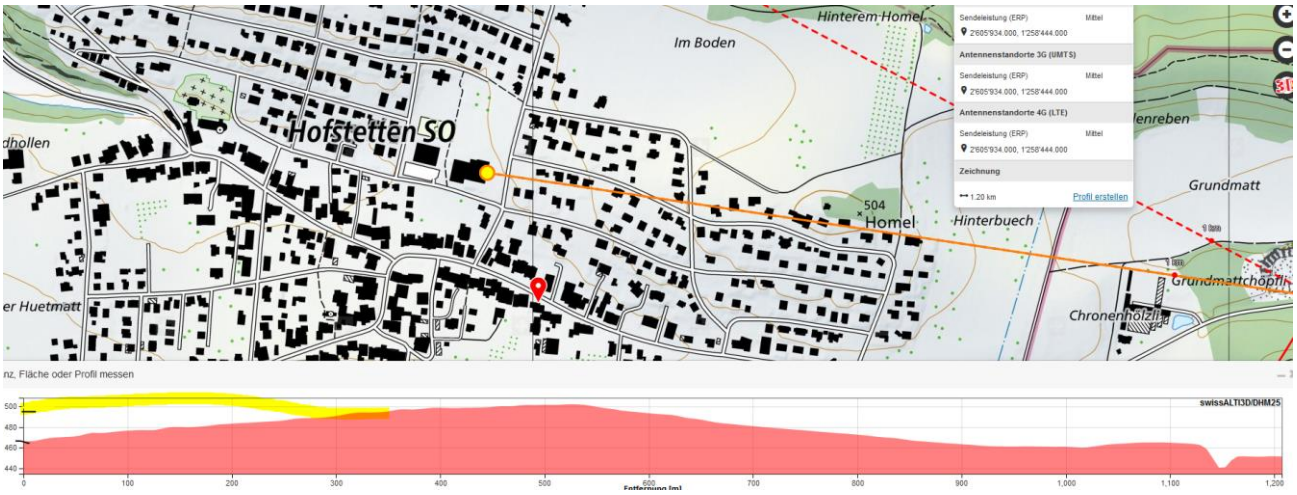
Dieser Sender auf dem Gemeindehaus hat eine Höhe von ca. 15...16m

Er erreicht die Strecke nicht, der 500m hohe Homel-Drumlin liegt dazwischen:

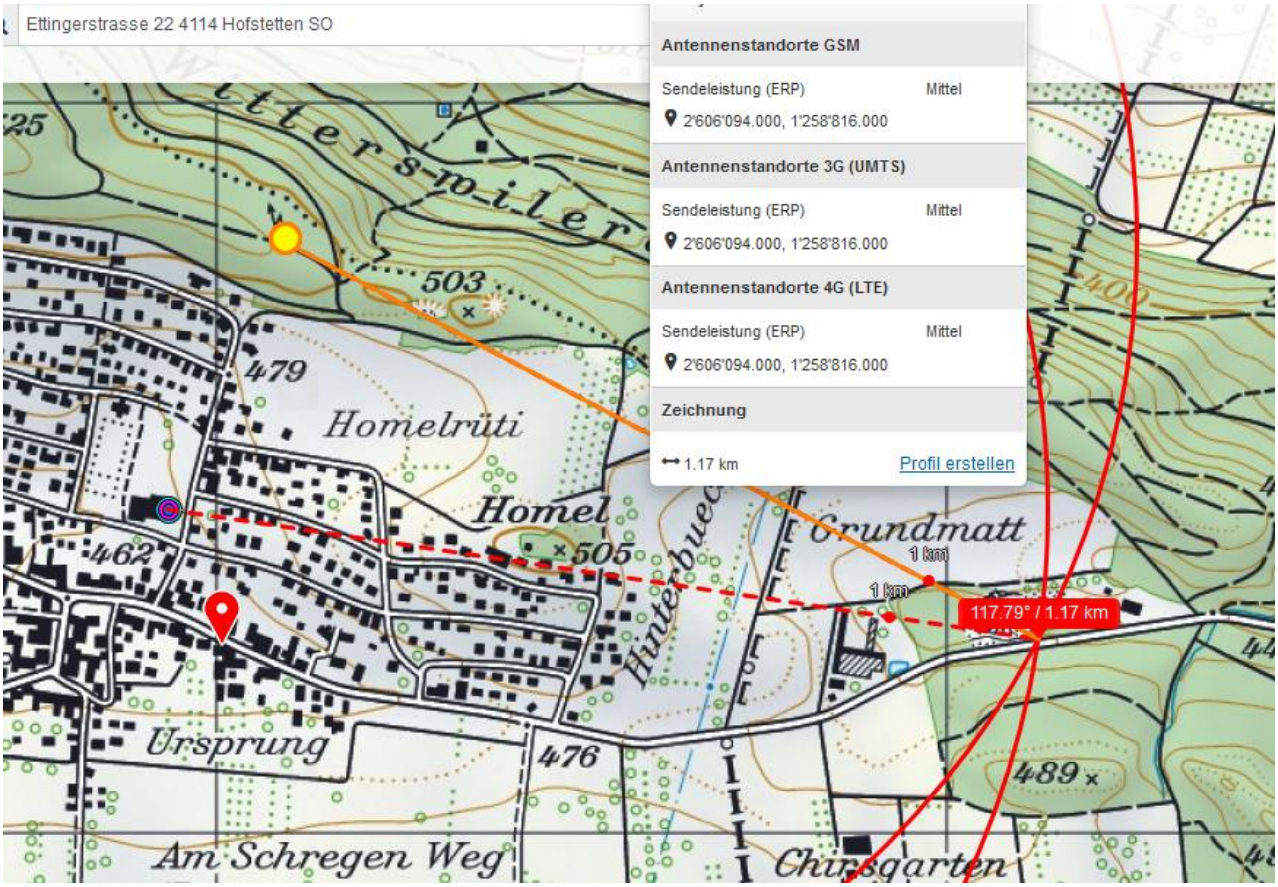
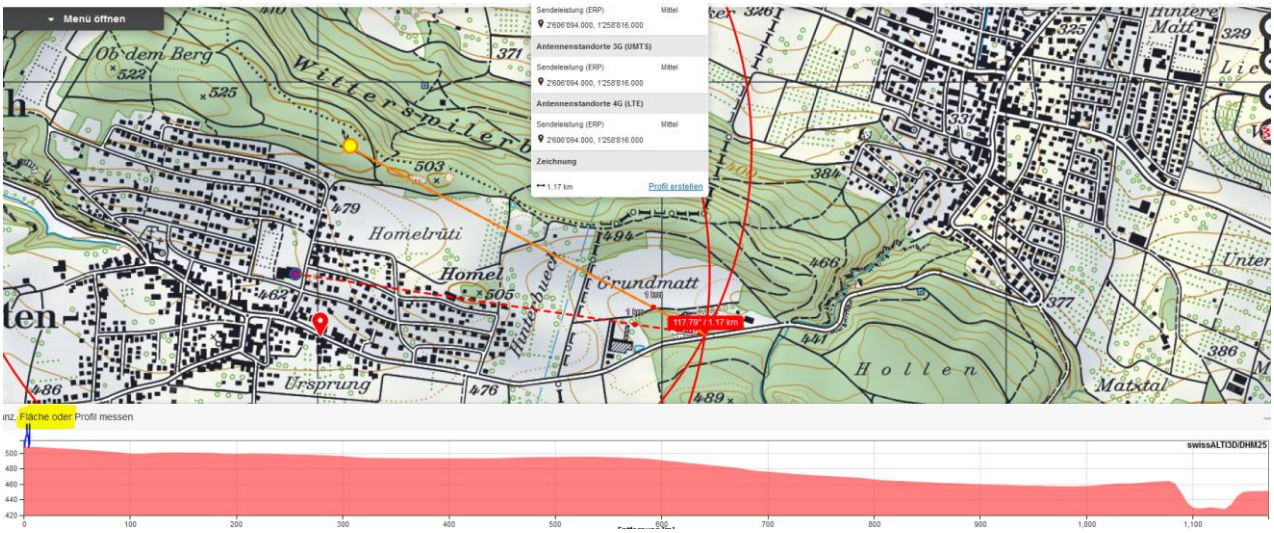
Dieser Standort im Wald muss auf einem die Vegetation überrragenden Mast sein.

An dieser aufwendig erschlossenen guten Funklage besteht vermutlich ein Mehrfachstandort, inkl Polycom.
